EŠD: 2109

Ime: *Planinska gora – cerkev Marije pribežališče grešnikov*

Na sliki je upodobljen prizor prihoda Svetega duha – binkošti. V spodnjem delu slike je dvanajst apostolov z Marijo v sredi. V zgornjem, polkrožnem zaključku slike je upodobljena Sveta trojica s po dvema angeloma na vsaki strani. Avtor slike ni znan. Pred posegom je slika visela v prezbiteriju cerkve sv. Roka v Planini pri Rakeku. Tja je bila prinesena iz cerkve Sv. duha na Hribu, ki so jo maja 1943 požgali partizani in je od takrat ohranjena v ruševinah. Po opravljenih posegih bo investitor sliko namestil v cerkev Marije pribežališče grešnikov na Planinski gori, saj ima edina prostor za tako veliko sliko.

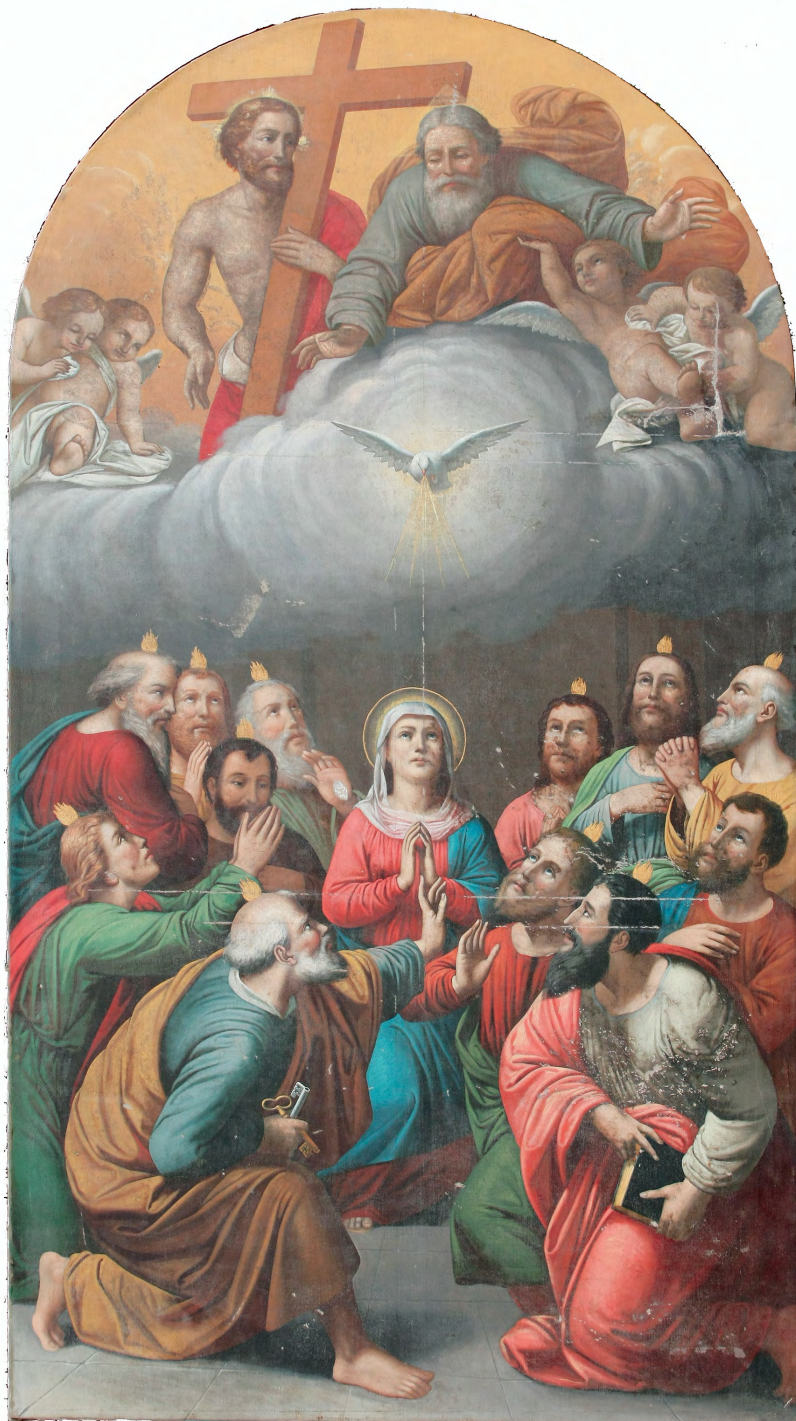
Lesen podokvir brez zagozd je bil črvojed, stranice so bile na stikih poškodovane, stiki ohlapni. Platno je bilo nenapeto, rahlo nagubano. Zaradi tega se je naslonilo na dvojni ojačitveni križ podokvirja, ta pa je na platno pustil »odtis«. Poleg nekaterih manjših poškodb (udarnine, raztrganine) sta bili v platnu dve večji raztrganini. Ena je bila v preteklosti že podlepljena. Platno je bilo na hrbtni strani močno prašno, za podokvirjem se je nabralo veliko smeti (prah, vžigalice, rastlinsko listje, ptičji iztrebki, kosi stekla ...). Spodnji del v višini pribl. 60 cm je bil s hrbtni strani premazan z oljnim premazom. Platno je debelo, tkano tako, da so na prednji strani v strukturi močno poudarjene diagonale. Nanos grunda je zelo tanek. Tako je struktura platna vidna tudi v barvni plasti, v kateri so močne diagonalne proge, v katerih se je nabralo veliko težko odstranljivih nečistoč. V preteklosti je bila slika že retuširana na mestu podlepljene raztrganine in ponekod na mestu odpadle barvne plasti. Barvna plast je bila ponekod zdrgnjena, ponekod pa je odpadla zaradi izsušenosti in slabe vezivnosti s platnom. Odpadla je tudi po robovih odtisa

ojačitvenega dvojnega križa, na katerega je bilo ohlapno napeto platno naslanjalo v preteklosti. Ponekod je bila barvna plast rahlo razpokana. Na nekaterih mestih (predvsem na inkarnatu gornjih figur in na belem oblačilu evangelista Mateja) je bila prekrita s temnimi sivkastimi sragami (morda plesni ali posledica ognja). Ob začetku konservatorsko-restavratorskih posegov smo z lističi japonskega papirja, prilepljenimi z 10-odstotno raztopino Plexisola P550 v white spiritu, stabilizirali barvno plast. Po postopku mehanskega odstranjevanja nečistoč, odstranjevanju oljnega premaza in podlepljenega platna s hrbtni strani smo z enako raztopino prepojili še hrbtno stran slike. Spodnji del slike, kjer so bile krakelire najmočnejše, smo utrdili v podtlačni mizi (45 °C). Odstranjevanje nečistoč z barvne plasti je bilo precej neuspešno. Nam znane metode in raztopine niso dale zelenega rezultata. Najbolje se je obnesla vodna raztopina alkohola in amonijaka. Po diagonalnih »progah« (odtis grobe strukture platna v barvni plasti) se nečistoče niso dale popolnoma odstraniti. Prav tako se niso dale odstraniti temne srage na inkarnatih figur in belem oblačilu evangelista Mateja. Ponekod so bile videti kot plesni, ponekod pa kot ožganine. Raztrganine smo sanirali z lokalnim podlepljanjem na hrbtni strani. Ponekod je bilo treba manjkajoče dele nadomestiti z vstavki grundiranega platna. Kitali smo s klejno krednim grundom. Za potrebe napenjanja slike na podokvir smo sliko z lepilom Acrykleber 498-20x tračno podlepili s platnenimi trakovi. Po napenjanju na nov lesen podokvir smo sliko s saten damar lakom lakirali prvič ročno s čopičem, po retuši pa še enkrat s saten damar lakom v spreju. Retuše se na območjih temnih srag ni dalo izvesti na klasični način črtkanja čez plomb, saj so srage v večini prosojno prekrivale original. Ker je šlo za večja slikovna območja (na primer ves Kristusov inkarnat), se je v takih primerih sragasti original v celoti »prečrtkal« in tako poškodovani - potemnjeni original še delno preseva skozi retušo. Sliko smo v delo prevzeli leta 2005, ko jo je bilo treba iz cerkve sv. Roka v Planini odstraniti zaradi prenove cerkve. Takrat smo izvedli nekatera nujna dela, glavnina konservatorsko-restavratorskih postopkov pa je bila izvedena od julija 2009 do februarja 2010. Sliko bomo v cerkev na Planinski gori odpeljali spomladi leta 2010.

Oltarna slika Binkošti po kitanju in pred retušo (foto: V. Klančar)

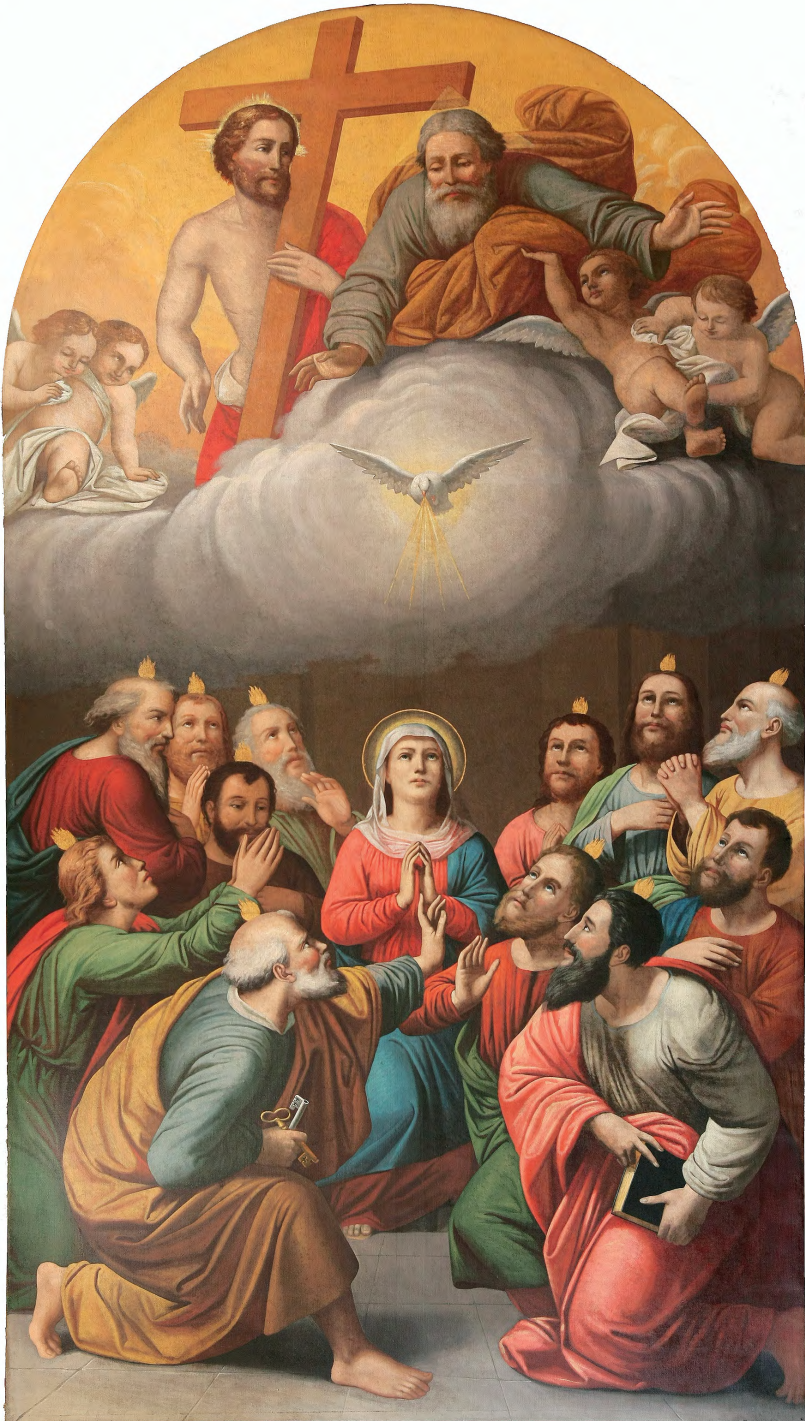
Oltarna slika Binkošti po opravljenem posegu (foto: V. Klančar)
