Peglezen

<i>EŠD</i>	5928
<i>kraj</i>	Ljubljana
<i>leto načrta in</i>	
<i>leto dokončanja</i>	1932–1934
<i>čas prenove</i>	1990
<i>odgovorna</i>	
<i>konservatorica</i>	Marija Režek Kambič

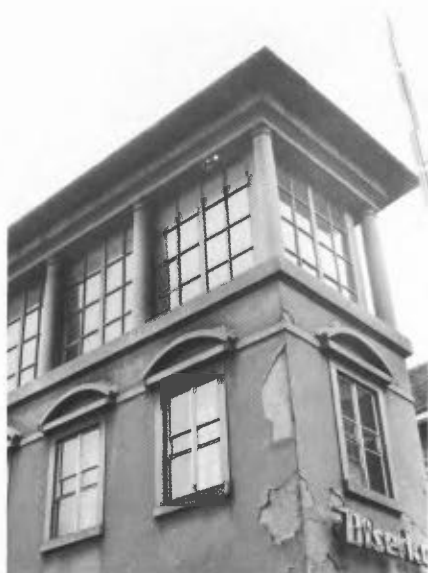
Stanje pred obnovo fasade leta 1990.

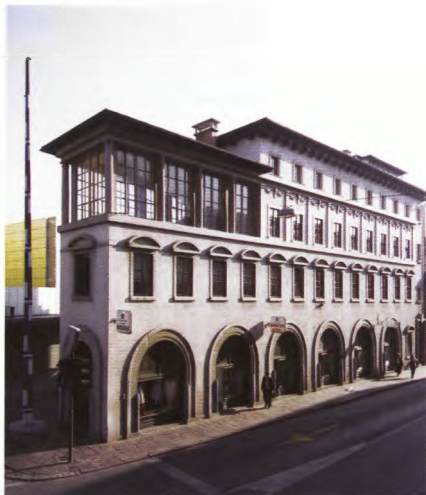
Kljub kakovostno obnovljeni fasadi v letu 1990 pa vzdrževalni posegi, ki so se izvajali po obnovi fasade, niso sledili danim navodilom strokovne službe. Sporna menjava prvotnih lesenih oken z neustreznimi poenostavljenimi približki je degradirala spomenik in tako je ta zaradi neozaveščenosti lastnika izgubil del svoje pričevalnosti. Da bi se preprečila nadaljnja samovolja lastnikov, je bil izdelan natančen arhitekturni posnetek originalnega okna z vsemi nasadili in okovjem.² Mizarski načrt bo podlaga za izdelavo replike, ki bo nadomestila tako neustrezno zamenjana okna kot tudi tista, ki so uničena in jih ni mogoče zadovoljivo obnoviti.

Dejstvo je, da je eden izmed večjih problemov varovanja dediščine tudi stihijsko nameščanje neustreznih, največkrat predimenzioniranih, vandalsko pritrjenih elementov oglaševanja, kot so napi-sne table, izveski in podobno. Tudi Peglezen je žrtev teh posegov. Že v smernicah, izdelanih v letu 1990, je bilo izrecno navedeno, da je treba obstoječe izveske odstraniti ter izdelati nove, ki se boo oblikovno prilagajali značaju stavbe.

Obnovljena fasada.

Določeni sta bili struktura in barva grobega in finega ometa za potrebno rekonstrukcijo tistih delov ometa, ki jih zaradi poškodb ni bilo mogoče ohraniti. To je bilo v tem primeru za doseg končnega enotnega videza izjemno pomembno, saj prvotno fasada ni bila pleškana. Na podlagi poskusnih vzorčnih polj za čiščenje elementov, izdelanih iz teraca¹ v brušeni tehniki s peskanjem, je bil določen način, ki ni poškodoval glazure teraca. Balkonske ograje, zaščitne kovane mreže na oknih, stavbno pohištvo, streha in nadstrešek so bili v sklopu obnove fasade očiščeni in obnovljeni.
