EŠD: 26623

Naselje: **Planina**Občina: *Postojna*Ime: **Planina – kapelica v Dolnji Planini**Področje: *E, R*

Obdobje: 1872

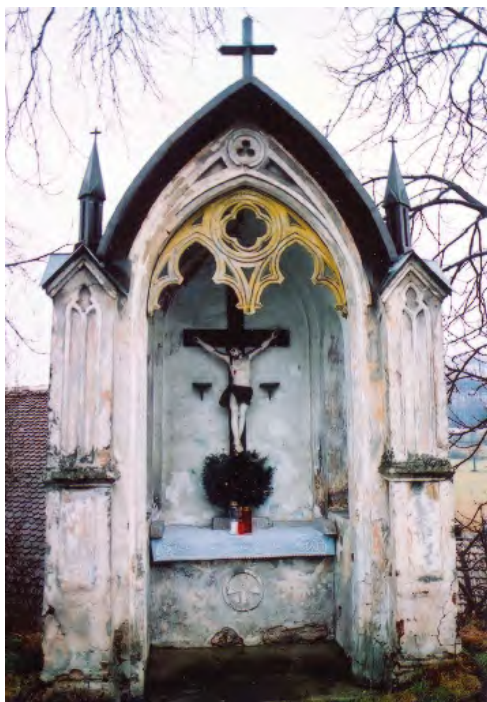
Kapelica v Dolnji Planini (foto: E. Belingar, 2007)

Kapelica je postavljena ob robu cestišča, podprtega s škarpo, ki pa sta jo bližnji drevesi razrušili, tako da je v dolžini več metrov sploh ni bilo več. Ker je obstajala zelo velika verjetnost porušitve roba cestišča, hkrati pa tudi kapelice, smo pozvali Direkcijo RS za ceste, saj poteka škarpa po zemljišču v državnih lasti. Obenem smo ugotovili, da so poškodbe na kapelici, zaradi katerih je potrebna njena sanacija, nastale predvsem zaradi zamakanja, saj so bila dela ob ublažitvi desnega ovinka v petdesetih letih 20. stoletja izvedena nestrokovno. Na makadamskem izogibališču nad škarpo je namreč ob nalivih zastajala voda in se tam dalj časa zadrževala, kar je tako na škarpi kot na izogibališču povzročalo poškodbe.

Sama kapelica je v slabem gradbenem stanju. Ometi, posebej na dekorativno obdelanih delih fasade na zunanjsčini kapelice so močno poškodovani. Prisotne so razpoke, odstopanje, podmehurjenost, preperelost, odpadanje in luščenje vrhnjih plasti ometa. Omet je pri tleh močno preperel in bi ga bilo treba nadomestiti. V notranjsčini kapelice je bilo ugotovljenih osem plasti beležev. Beleži v notranjsčini se luščijo in odpadajo. Omet je približno 30 cm od tal močno preperel in bi ga bi bilo treba nadomestiti.

avgustu 2007 Cestno podjetje Koper po naročilu Direkcije RS za ceste izvedlo sanacijo poškodovane škarpe v Planini: zabetonirala se je izpodjeda pod kapelico in izvedel se je betonski podporni zid nižje višine, kot je bil prvotni, ter provizorični odtočni jarek na izogibališču za odvajanje meteorne vode. Izvedbo kamnite obloge podpornega zidu po vzoru še ohranjenega dela je Direkcija RS za ceste uvrstila v predlog plana za leto 2008.
