EŠD: 2450

Ime: Butajnova – cerkev sv. Ane

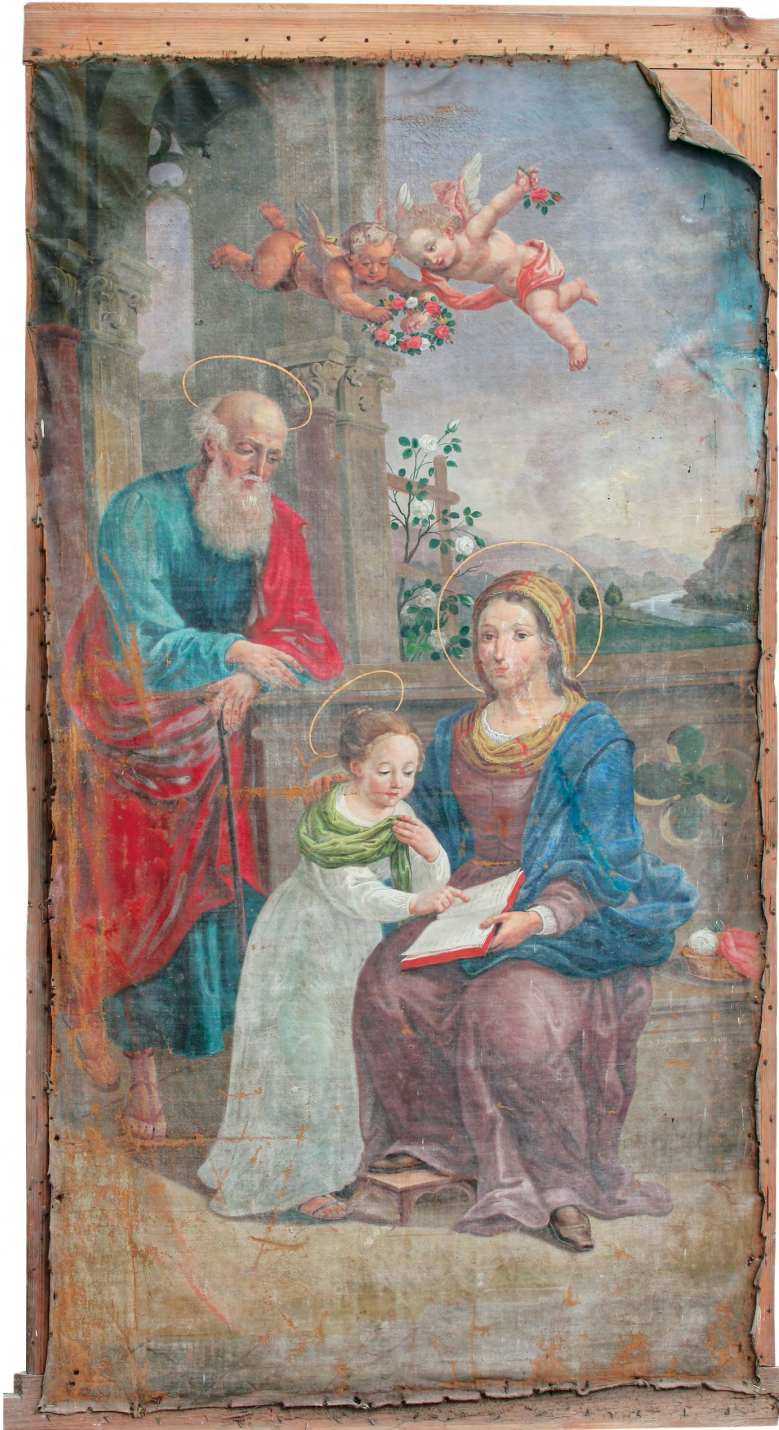
Slika je del glavnega oltarja v cerkvi sv. Ane v Butajnovi. Ker je v oltarju tudi kip sv. Ane, je slika nameščena priložnostno. Podpis izkazuje, da jo je leta 1846 naslikal Layerjev učenec Jožef/Josip Egartner (1809–1849). Platno je pravokotne oblike (pribl. 153 x 80 cm) in poslikano v celoti, čeprav je okvir oltarne niše zgoraj zaključen polkrožno. Slika je bila v zelo slabem stanju, predvsem zaradi neustreznega sistema nameščanja v oltarju. Platno, ki je bilo na podokvir napeto s prednje strani, se je med nameščanjem v oltar zatikalo v oltarno konstrukcijo in se po robovih zmečkalo. Podokvir je bil narejen tako, da je bila spodnja stranica podaljšana za širino slike, podaljšek pa je služil kot sani za premikanje v oltarju. Laneno platno je zelo tanko, iz enega kosa (brez šivov), na podokvir pa je bilo z zarjavelimi žebli in zakovicami pritrjeno s prednje strani. Veliko zakovic in žebeljev zaradi preperelosti platna ni več opravljalo svoje funkcije, platno pa je tako na nekaterih delih prosto viselo ločeno od podokvirja. Zgornji desni vogal se je tako že odvihal in ostal zmečkan med podokvirjem in konstrukcijo oltarja. Platno je bilo zaradi tega, ker ni bilo napeto, in tudi zaradi občasne čezmerne vlage v cerkvi po celotni površini nagubano. Hrbtina stran platna je bila močno zaprašena in polna ptičjih iztrebkov. Med platnom in podokvirjem se je po robovih nabralo tudi dosti drugih nesnag. Plast grunda, ki je bila zelo tanka, in barvna plast sta bili izsušeni in razpokani ter sta ponekod že prosto odpadali. Odpadli sta tudi po močnejših gubah in na mes-

Oltarna slika sv. Ane
pred posegom (foto: V.
Klančar)

tih, kjer je platno med premikanjem slike drgnilo ob oltarno konstrukcijo. Na nekaterih predelih je bila barvana plast z grundom tudi močno banjasto razpokana. Na barvni plasti so bili usedline prahu in drugih nesnag ter prtičji iztrebki, večjih nečistoč pa ni bilo. Lak ni bil viden.

V preteklosti so bili na sliki že izvedeni manjši posegi. Retuširane in preslikane so bile poškodbe Aninega obraza in modrega pregrinjala ter večja poškodba na nebu (zgoraj desno). Slika je bila z dodatnimi žebličji pritrjena na podokvir.

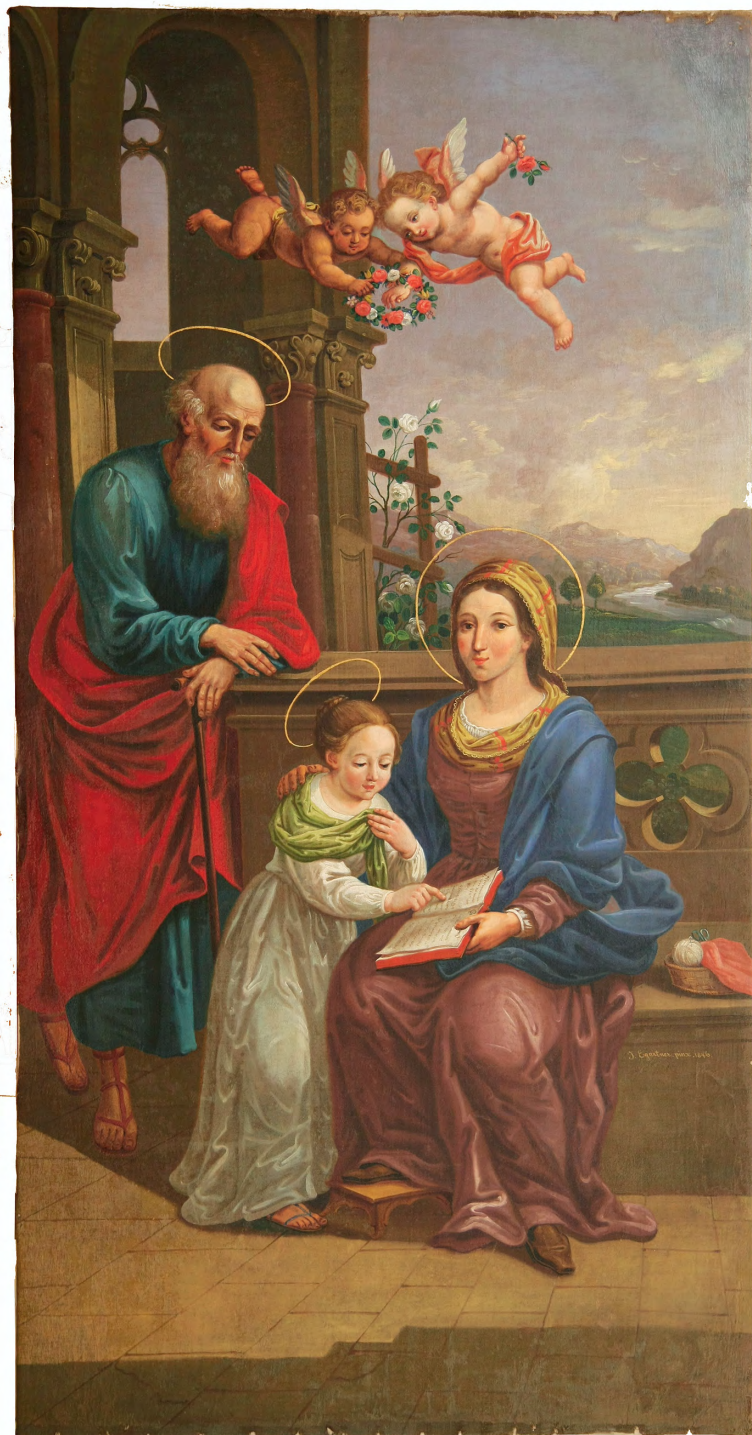
Oltarna slika sv. Ane po posegu (foto: V. Klančar)

Tokratni restavratorski poseg smo začeli z zaščito lica slike; nanjo smo z 10-odstotno raztopino Plexisola P550 nalepili lističe japonskega papirja. Pred tem je bilo treba zmečkane dele platna z grelno lopatico in obteževanjem zravnati. Zatem se je utrjevalec reaktiviral v podtlačni mizi (40 °C), s tem pa se je izvedlo delno fiksiranje barvne plasti z grundom. Šele potem so se lahko mehansko (skalpel, ščetka) odstranile nečistoče s hrbtne strani slike. Sledila je impregnacija z raztopino Plexisola P550 še na hrbtni strani platna. Ravnanje gub in zmečkanih delov se je ponovno izvedlo z grelno lopatico in v ogreti podtlačni mizi. S tem sta se grund in barvna plast fiksirala do te mere, da je bilo mogoče odstraniti lističe japonskega papirja. Da bi dosegli boljšo stabilnost barvne plasti, smo s šibkejšo raztopino Plexisola P550 še enkrat premazali lice slike in ponovili postopek v ogreti podtlačni mizi. Zatem smo z white spiritom odstranili utrjevalec s površine barvne plasti. To smo izvedli čez japonski papir, saj bi v nasprotnem primeru ponekod prišlo do odpadanja koscev barvne plasti z grundom. Japonski papir je služil kot zaščita barvne plasti pred mehanskimi pritiski, hkrati pa kot pivnik raztopljenega utrjevalca. Na delno še vedno nestabilno barvno plast smo morali paziti tudi med odstranjevanjem nečistoč in preteklih retuš z lica slike, pri čemer se je najbolj izkazala blaga raztopina amonijaka v vodi. Odstranjevanje retuš po obrazu se je izvedlo mehansko s skalpelom. Kitanje se je izvedlo s klejnokrednim grundom. Predhodno smo na japonski papir nalepili Beva film in z njim s hrbtne strani platna podlepili luknjice od žebeljev ter nekaj drugih poškodb. Zatem se je izvedlo še eno utrjevanje s šibkejšo raztopino Plexisola P550 v podtlačni mizi. Sledila je priprava platna za podlepljanje; napeli smo ga na pomožni podokvir in po impregnaciji s klejno raztopino trikrat premazali z 20-odstotno raztopino Beve 371. Podlepljanje se je izvedlo z licem navzdol, saj so bile nepravilnosti v strukturi platna prevelike. Sledila je retuša. Barvno podlaganje na mestih kitanja se je izvedlo v tehniki gvaša, po prvem lakiranju pa nadaljevalo

z retušo v oljni tehniki. Vmes se je platno napelo na nov zagozdni podokvir, po zaključeni retuši pa se je slika še enkrat lakirala. Na koncu smo na zadnjo stran podokvirja napeli filc, ki služi kot zaščita platna pred mehanskimi poškodbami, hkrati pa preprečuje dostop prahu in drugim nesnagam do hrbtne strani platna. Filc smo na podokvir pritrčili s pomočjo traku »ježka«, ki smo ga nalepili po obodu hrbtne strani podokvirja. Ta način omogoča, da je hrbtne stran v celoti zaprta, za potrebe dodatnega napenjanja z zagozdami pa bosta odstranitve in ponovna namestitvev zaščite enostavni. Dela na sliki so potekala od decembra 2009 do aprila 2010.
