# Arheološko najdišče Ajdna

ESH 564

| kraj | Potoki pri Žirovnici |
| čas obnove | od leta 1981 |

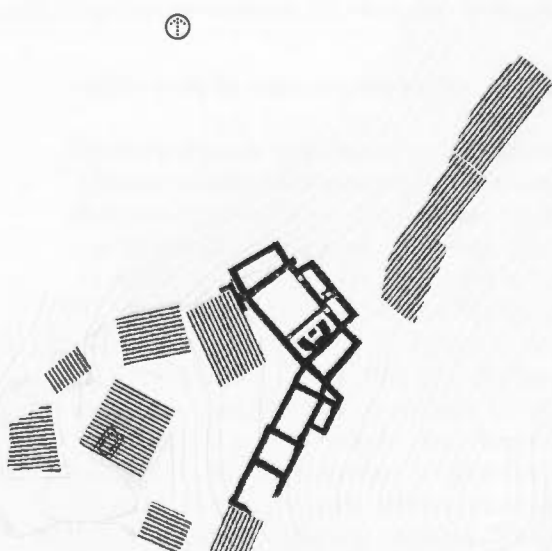
▲ Tloris naselbine (merilo 1mm=1m).

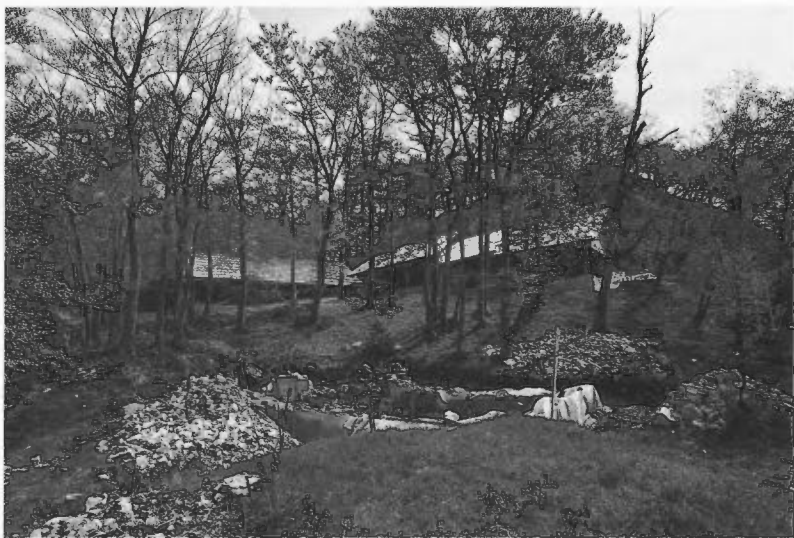
Arheološka izkopavanja leta 1996. ...»Intenzivno ukvarjanje z naselbinami tega obdobja je odkrilo izjemen obseg sprememb v poselitveni sliki jugovzhodnega alpskega prostora...«

Sistematične strokovne arheološke raziskave so se začele leta 1976, ko je prve sonde zastavil Andrej Valič iz Gorenjskega muzeja v Kranju. Že v prvem letu je bila delno odkrita starokrščanska cerkev, ki je bila nato v več kampanijah izkopana leta 1983 - potem ko je bila v okviru konservatorskih del izkopana še vhodna lopa. Poleg cerkve je bilo doslej v celoti izkopanih še 5 bivalnih objektov, delno pa še dva.

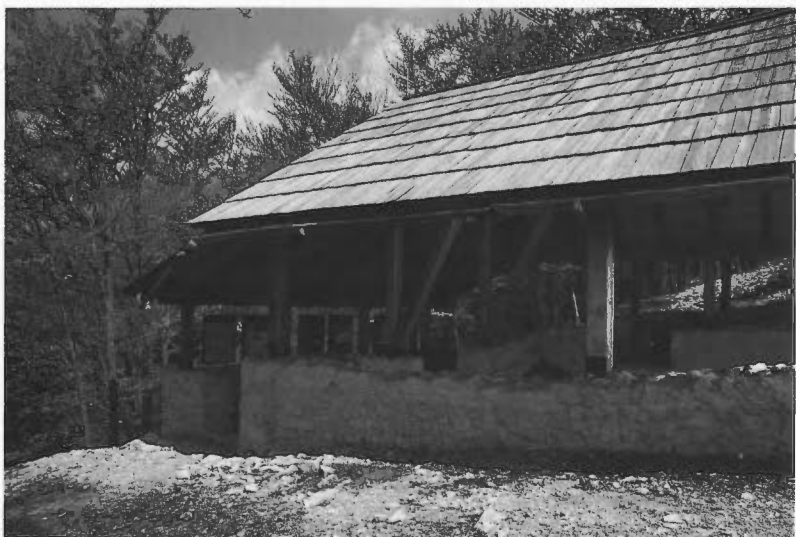
Prezentirani ostanki starokrščanske cerkve. ...»Cerkve pa je prezentirana do take stopnje, da lahko spet služi prvotnemu namenu...«

Osrednji objekt naselbine je starokrščanska cerkev. Sodi k tipu oglejske arhitekture, ki je bil v 5. in 6. stoletju razširjen na celotnem področju, ki je cerkveno - organizacijsko pripadalo

oglejskemu patriarhatu. Gre za stavbo preprostega pravokotnega tlorisa, ki je na tretjini razdeljena s stopnico na višji, vzhodni del (prezbiterij), namenjen duhovščini, ter na nižji, zahodni del (ladjo) za vernike. Pred vhodom je prizidana vhodna lopa. V prezbiteriju je ob vzhodni zid prislonjena polkrožna zidana klop za duhovnike, v sredini je poudarjen prestol za voditelja bogoslužja. Pred klopjo je zidan oltar, v katerem je še dobro ohranjena odprtina za relikviarij. Raziskave in konservatorska dela so odkrila, da je cerkev v sedanji podobi nastala v dveh oziroma treh gradbenih fazah. Prva stavba, ki je imela na zahodu prizidano vhodno lopo, je bila v neki večji katastrofi domala uničena. V drugi fazi, ki je bila pozidana z nekoliko tanjšimi zidovi, so vhodno lopo na zahodu opustili, zazidali glavni vhod v osi cerkve, na severni strani pa prizidali stranski prostor, skozi katerega so speljali vhod. Prostor je bil predeljen v dva dela, prehod med njima pa je bil v tretji fazi zazidan. Drugo fazo gradnje lahko datiramo na podlagi osrednjega groba, vkopane ga tik za zazidanim vhodom, v 1. polovico 6. stoletja. V sami cerkvi, njeni vhodni lopi na zahodni strani in obeh stranskih prostorih na severu je bilo odkritih 11 grobov. To so seveda le t.i. privilegirani pokopi in ne grobišče celotne naselbine, ki še ni odkrito. Dve poznoantični gradbeni fazi sta razvidni tudi pri bivalnih objektih juv od cerkve in na spodnji naselbinski terasi. Drobne najdbe kažejo, da se je prebivalstvo ukvarjalo tako s poljedelstvom kot z živinorejo, zelo intenzivno pa tudi z železarstvom. Naselbina je še ohranjala trgovske stike s sredozemskim prostorom (uvoz vina in olja).

Na Ajdni so doslej poleg cerkve s prizidki prezentirani še trije bivalni objekti. Vsi so prekriti in trenutno služijo za zavetje obiskovalcem. Cerkev pa je prezentirana do take stopnje, da lahko spet služi prvotnemu namenu. Lahko rečemo, da so jo ljudje posvojili in vsako leto tu vsaj dvakrat opravljajo bogoslužje, ki je postalo že tradicionalno. V vhodni lopi cerkve je na šestih panojih prikazana tudi zgodovina naselbine, njenega odkrivanja in konservatorskih del. Tudi za opremo drugih objektov in naselbine v celoti so načrti že izdelani in strokovna komisija jih je tudi potrdila. Glede na odločitev komisije, da bi izkopavanje celotne naselbine nepopravljivo uničilo izjemen naravni ambient na Ajdni, smo sklenili, da raziskave na tej srednji terasi ustavimo. Konservatorska dela trenutno potekajo na spodnji naselbinski terasi, kjer bo treba okolico objekta s cisterno še arheološko raziskati. Izkopavanja ne bodo segla povsem do roba terase, ker bi s tem prizadeli gozdni rob in povzročili erozijo.
