Konservatorska poročila

a) UMETNOSTNI SPOMENIKI IN URBANIZEM

Bistra — stražni stolp. Stavbni kompleks nekdanjega kartuzijanškega samostana v Bistri je bil sezidan ob pobočju, ki omejuje na zahodni strani ljubljansko barje. Cesta, ki vodi od Vrhnike do Borovnice in nato dalje proti vzhodu, je speljana skozi zahodni del samostanskega kompleksa, ki je bil ločen s stavbo, vzporedno ležečo s cesto. Glavni samostanski prostori — celice, cerkev, upravni prostori, vrtovi itd. — so ležali v vzhodnem delu, ki je tudi znatno večji. Zahodni del je pravzaprav le logičen zaključek te zgradbe, ki na svojem južnem in severnem koncu prehaja v stolp. Oba stolpa, skozi katera vodi cesta, sta vključena v stavbo tako, da ne predstavljata samostojne enote, čeprav bi to lahko bila. Zahodno od obeh stolpov, na pobočju, je stal tretji stolp, ki je varoval samostan z zahodne strani. V letu 1958 je Tehniški muzej Slovenije sprejel načrt o odkopu ostankov in morebitni restavraciji tega stolpa.

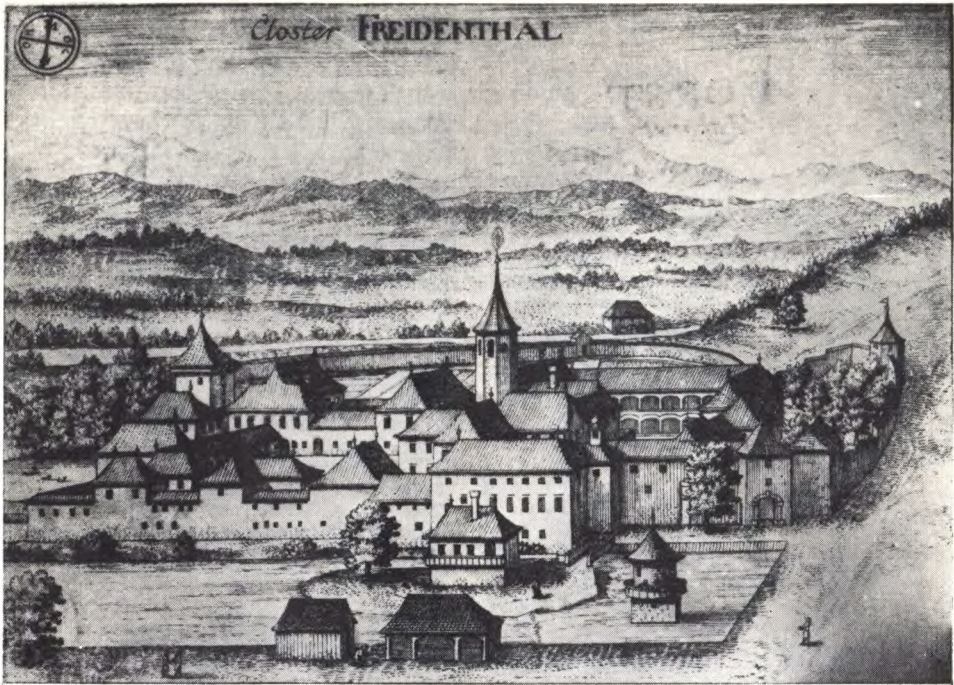
Bistra — severni pogled na samostanski kompleks po Valvasorju, ko je stražni stolp z obrambnim obzidjem še stal. (Reprodukcija)

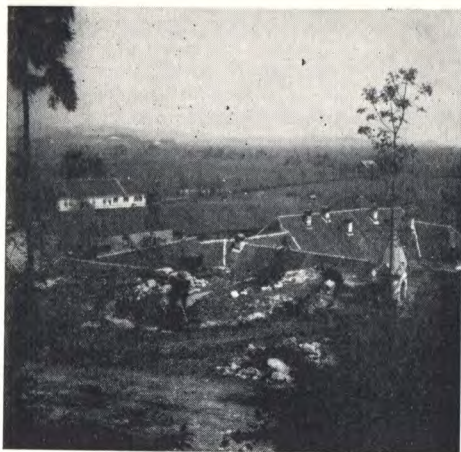
Bistra — izkopavanje temeljev stražnega stolpa. (Foto M. Vidmar)

Aprila 1959 smo pričeli z odkopavanjem temeljev stolpa. Z delom smo pričeli na zahodni strani, se pravi na pobočni strani. Delali smo tako, da smo sledili zid na zunanji strani, nato s prečnim prekopom določili širino zidu ter odkopali zid še na notranji strani. Tako smo v kratkem izluščili iz zemlje vse, kar je ostalo od nekdanjega stolpa. Ugotovili smo lahko naslednje: stolp je stal na najvišjem mestu pobočja nad gradom. Z obeh strani sta se nanj naslanjala zidova, ki sta se od obeh stolpov, skozi katere je vodila cesta, vzpenjala na pobočje; najprej pravokotno na strmino, ko pa sta dosegla zaželeno višino, sta v lahnem loku zavila drug proti drugemu do stolpa, ki ju je tako združeval. Če je bila spodnja, glavna cesta zaprta (ponoči so samostan zapirali), so popotniki lahko nadaljevali svojo pot tako, da so zavili po strmi gozdni poti na pobočje in na zunanji strani zidu in stolpa obšli samostan.

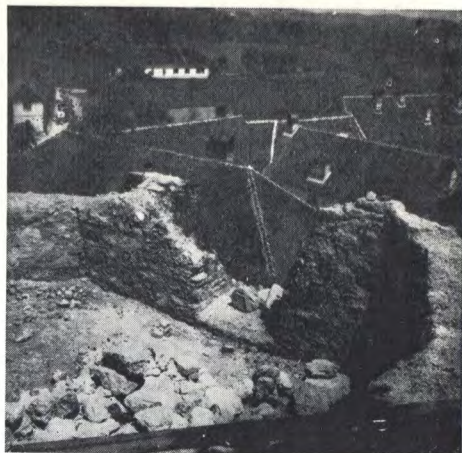
Bistra — ohranjeni temelji stolpa, pogled proti severovzhodu. (Foto M. Vidmar)

Stolp je bil okrogel, s prisekano vzhodno stranjo. Notranji premer je bil 690 cm, zunanji pa 970 cm. Na vzhodni, t. j. na notranji strani, smo našli ostanke odprtine, verjetno vrat, ki je bila oblikovana z opeko. Zunanji premer vrat je bil 110 cm, notranji pa 130 cm. Ves ostali zid stolpa je bil zidan samo s kamenjem in apneno malto, le vrata z opeko. Ta razlika v gradbenem materialu in pa očitna meja med kamenjem in opeko pričata dovolj jasno, da je bila sedanja oblika vrat mlajša in ne prvotna.

Približno 6 m je bila široka ravna fasada na vzhodni strani stolpa. Ker na tem mestu pobočje zelo strmo pada in ker so bila tla na tem mestu ravna, je bilo tukaj ohranjenega največ zidu. Kopalni smo do ilovnih tal in izmere so pokazale, da je ostalo prvotnega zidu na najvišjem mestu cca 230 cm. Mnogo slabše je bil ohranjen zid na zahodni strani. Tukaj je bil zidan na živo skalo, tesno ob poti in so ga zato najlaže rušili — našli ga nismo prav nič. Po končanem izkopu nismo mogli skleniti kroga, ker je manjkalo zidu za cca 3 m, vendar je bila zidava povsod drugod tako jasna, da smo lahko z gotovostjo določili krog.

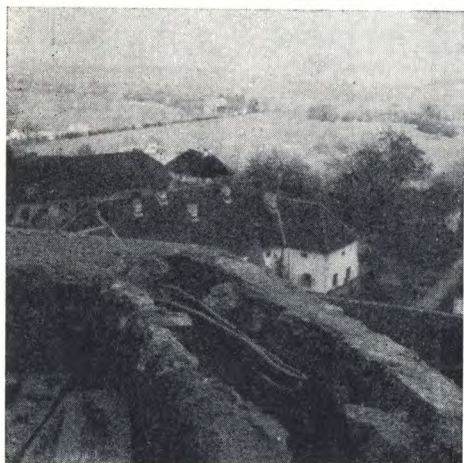
Bistra — struktura rekonstruiranega zidu. (Foto M. Vidmar)

Izvedba zidovja je bila taka: zid, ki je v spodnji polovici debel 140 cm, v zgornji pa 80 cm, je zidan v treh plasteh. Zunanja in notranja stran je iz kamna, ki je vezan z rahlo podaljšano apneno malto, v sredini smo pa ti dve plasti vezali z betonom. Tako smo dobili zid, ki je izredno odporen, vendar se niti najmanj ne razlikuje od starega zidu. Pri višini 4 m je zid zožen na

80 cm, kar je precej pocenilo gradnjo, konstruktivno je pa še vedno dovolj močan. Zaradi boljše vezave smo v betonskem polnilu na zaključku zidu na prehodu od 140 na 80 cm ter pod vrhom namestili železobetonski venec, s čimer je odstranjena vsaka bojazen, da bi zid počil.

Stene so zunaj in znotraj neometane. Vidi se konstrukcija zidu, to je kamnit zid z zglajeno malto med kamenjem. Videz neometanega zidovja je dober, vendar le, če opazujemo stolp sam. Kadar ga pa gledamo skupaj z ometanim zidovjem gradu (pogled s ceste ali parka) nas pa raznolikost zadovja moti. Površinska obdelava fasade in notranjščine še ni zaključena. — **M. V.**

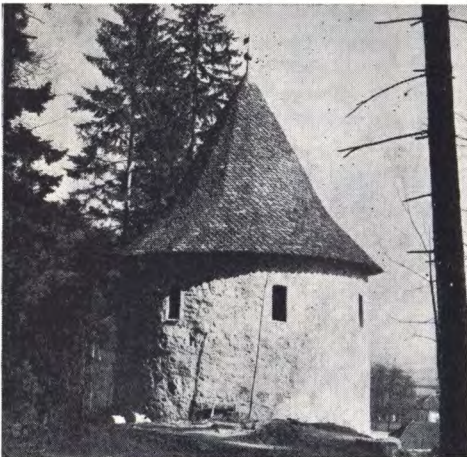
Bistra — rekonstruirani stolp v pogledu proti severu. (Foto M. Vidmar)

Streha je izvedena prav tako po načrtu arh. Kopača. V bližnji okolici smo pokupili vso staro opeko, ki jo je bilo mogoče dobiti (bobrovec). Streha se sedaj prav nič ne razlikuje od te, ki je na poslopih pod stolpom.

Izvedba notranjščine je prilagojena posebnim pogojem. Vhodna vrata v stolp (s pobočne, notranje strani) so vpeta v kamenit okvir, ki je sestavljen iz ostankov okvirov okenskih odprtih porušenih stavb nekdanjega samostana. Izdelana so iz macesna in na zunanji strani obita s tolčenimi železnimi ploščami. Vrata se širijo navzven in so zgoraj rahlo obokana. V prvo nadstropje, to je

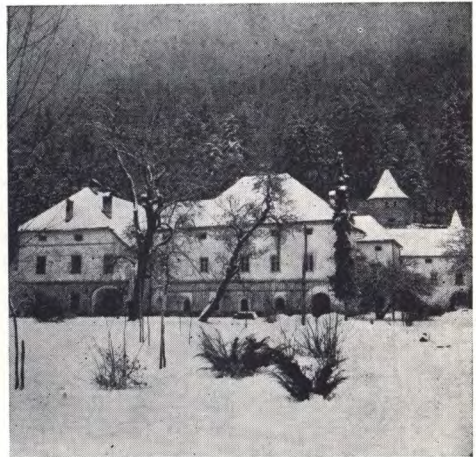
Bistra — pogled na celoto po rekonstrukciji stolpa. (Foto M. Vidmar)
