**Breg pri Preddvoru.** Dve sezoni trajajoče odkrivanje in utrjevanje stenskih slik, ki jih je vodila okrajna spomeniška komisija v Kranju (restavrator Boris Sajevec in restavrator Zavoda za spomeniško varstvo LRS Miha Pirnat) je končano. Pri tem nismo zabeležili le bogatih umetnostnozgodovinskih izsledkov, marveč sodi spomeniška prezentacija notranjščine, ki smo jo povezovali s predhodno konsolidacijo stavbe, celotnim odkritjem in restavracijo stenskih slik in slikanih oken, med najlepše uspehe našega povojnega spomeniškega varstva sploh.

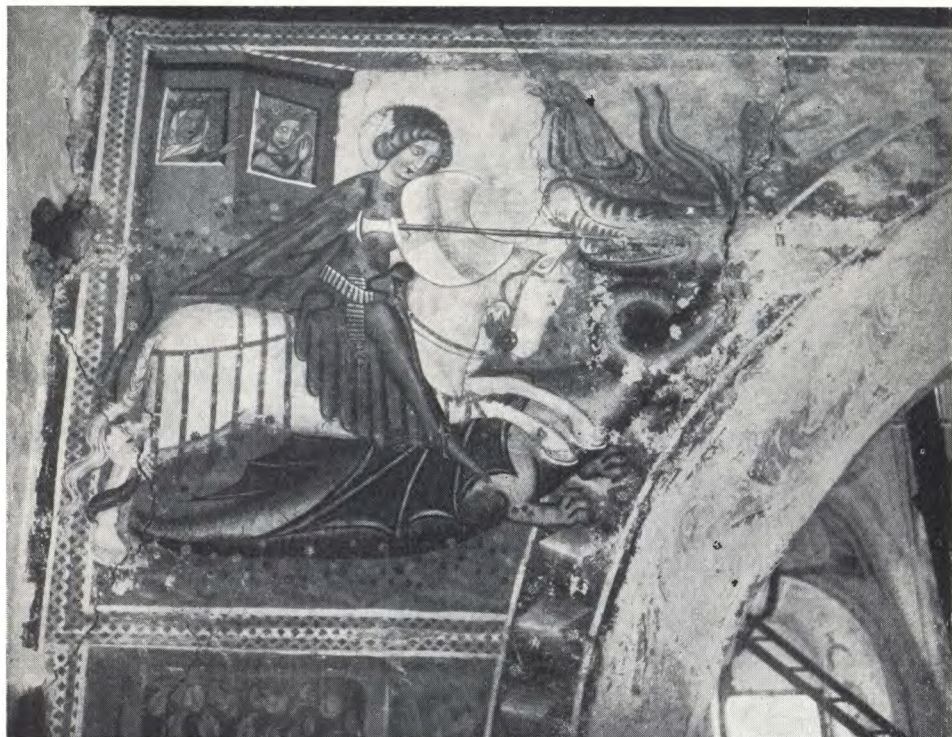
Breg pri Preddvoru — sv. Jurij na severnem delu slavoločne stene. (Foto I. Komelj)

Breg près Predvor — St. Georges sur la partie supérieure de l'arc triomphal.  
(Cliché I. Komelj)

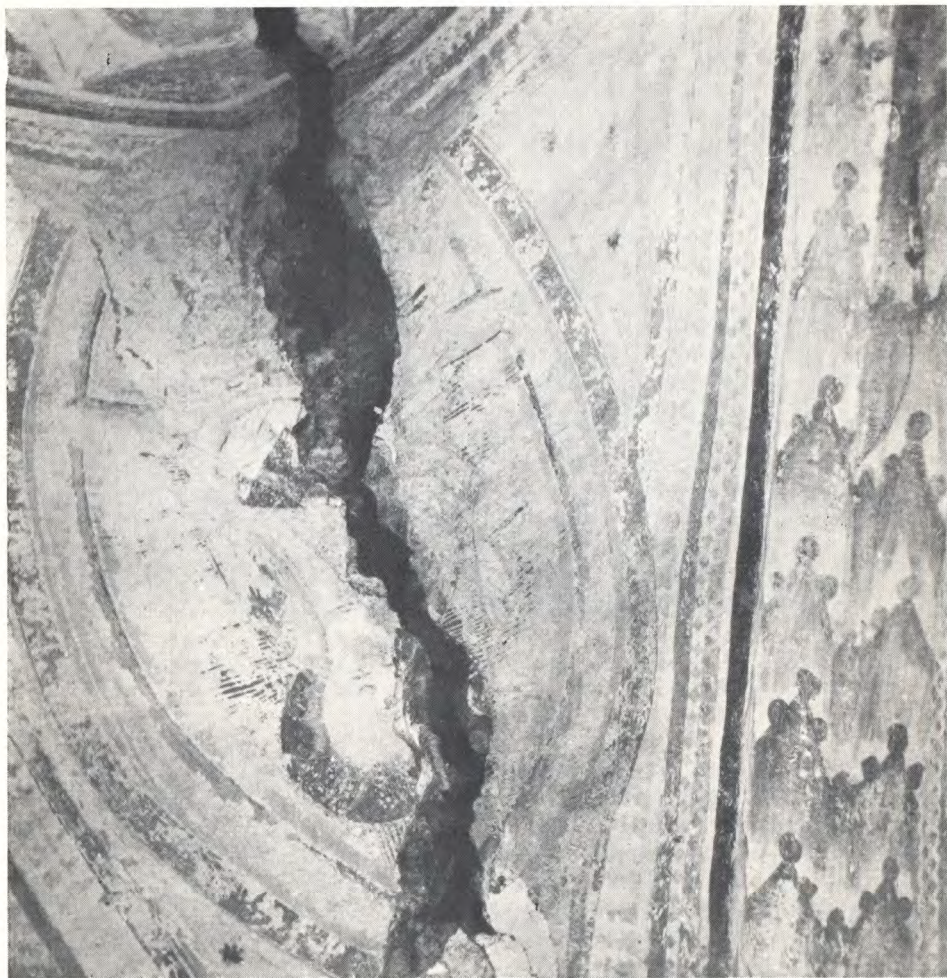
Breg pri Preddvoru — slika Kristusa v mandorli na oboku prezbiterja, preko katere poteka razpoka in je bil tu del oboka povešen. (Foto B. Sajovic)

Breg pri Preddvoru — slika Kristusa v mandorli po restavraciji, ko je bil obok izravnán in razpoka zapolnjena ter nevtrálno tonirana. (Foto B. Sajovic)

Po odkritju in restavraciji slik, konsolidaciji oboka, pri čemer je bilo treba povešeni del oboka z rebri vred vrniti na prvotno mesto, zapolniti in tonirati več centimetrov široke razpoke po oboku, je prišla na vrsto še prezentacija objekta. Neustrezen oltar iz druge polovice 19. stol. s svojo disproporcionirano, značaju arhitekture in dekoracije poslikanega prezbitterija neprimerno obliko, ni imel več mesta v restavriranem prostoru. Ker bi stranska oltarja na svojih prvotnih mestih ob slavalnočni steni zakrivala starejše in ob restavraciji na novo odkrite slike, smo jih po temeljitem preudarku postavili ob južno in severno steno ladje. Tako je prišel v notranjščini do izraza predvsem slikarski potencial v prezbitteriju oziroma v vzhodnem delu notranjščine, ki danes sicer še nekoliko kontrastira s svetlo toniranimi stenami ladje in temnim originalnim lesenim kasetiranim stropom iz konca 17. stol. Originalna slikana gotska okna, ki smo jih po restavraciji vrnili na prvotna mesta in jih še posebej zavarovali s posebnimi kovinastimi okviri, so prišla v svoji barvitosti do polnega izraza in ustvarjajo ponovno barvno in miljejsko sozvočje med slikanimi stenami in prosojnimi toni barvanih okenskih stekel. Zazidani vrh originalnega šilastega dvodelnega okna v zaključku smo odprli, zasteklili z originalnimi stekli, kar pa se ni povsem posrečilo, ker prihaja skozi razmeroma svetla stekla v notranjščino še vedno preintenzivna svetloba in bo treba najti drugačno rešitev. — I. K.

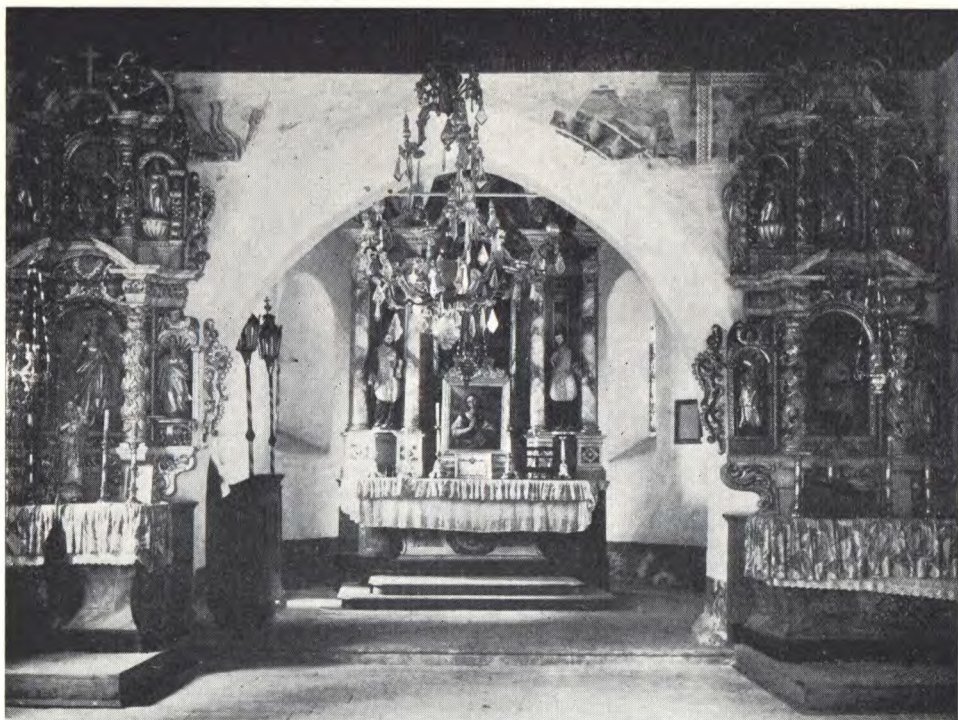
Breg pri Predvoru — cerkvena notranjščina s pogledom proti prezbitteriju pred odkritjem stenskih slikarij. (Foto I. Komelj)

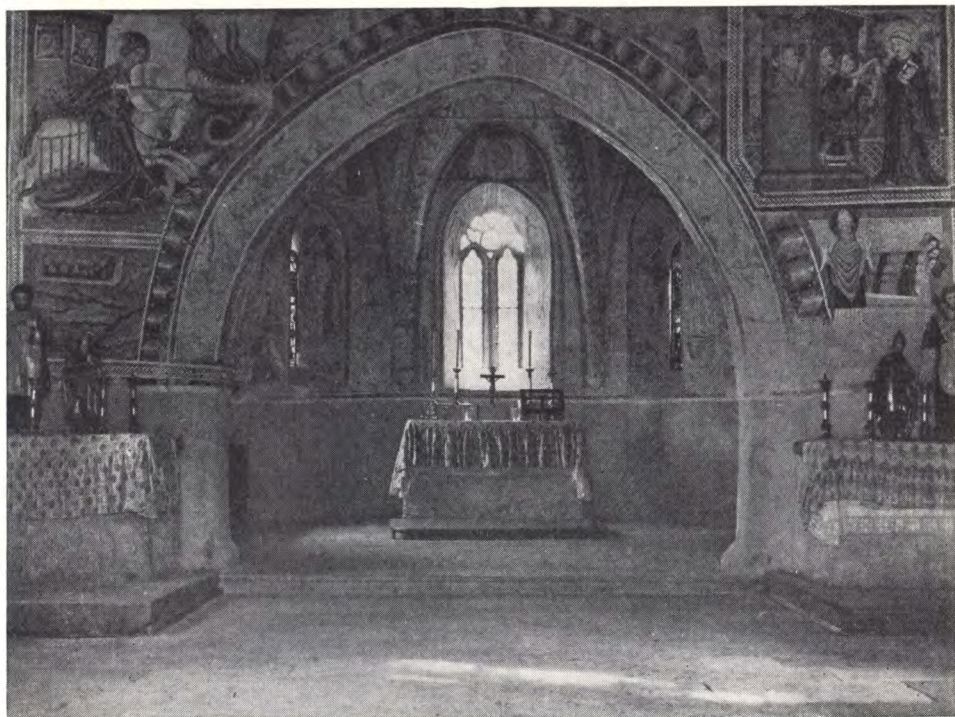
Breg pri Predddvoru — cerkvena notranjščina s pogledom proti prezbiteriju po odkritju in restavraciji stenskih slik ter po odstranitvi oziroma prestavitvi oltarjev.  
(Foto M. Pirnat)
