Kranj, freska v Paušlarjevi hiši (shematična risba kaže tudi domnevno znamenje na freski)

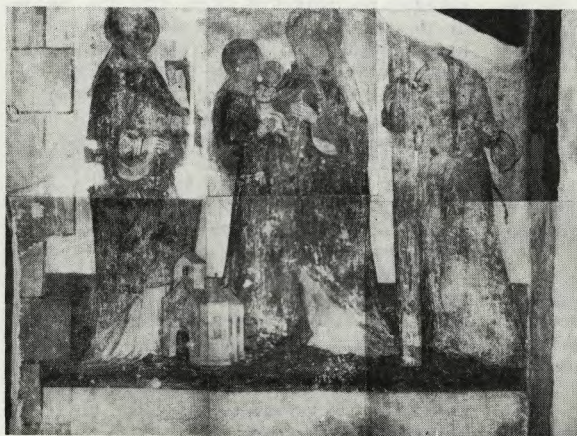
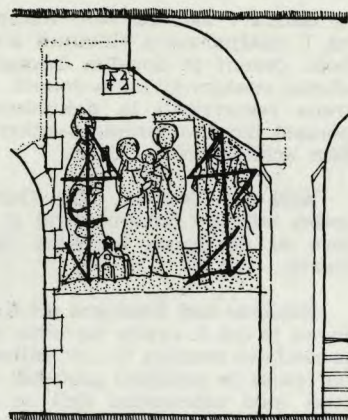
Kranj, fresque de la maison Paušlar (le dessin schématique montre aussi un signe probable sur la fresque)

**Kranj.** V »Pavšlarjevi hiši«, Titov trg 18 je bil na hodniku I. nadstr. viden detajl freske: cerkev z odprtim zvonikom, okolje je zaradi poškodb ometa ustvarjalo vtis skalnate pokrajine. ZSV Kranj je ob koncu leta začel fresko odkrivati. Ohranjeni fragment je del večje kompozicije, ki predstavlja Ano Samotretjo in 2 figuri, l. verjetno sv. Miklavža (s sekiro v levici in cerkvijo ob nogah), d. pa sv. Heleno s križem. Freska je bila najbrž v nekem reprezentančnem prostoru (stavba je doživela več prezidav, zadnjo v zač. 19. stol.)
