**MARIBOR. Gotski svetilnik** iz 1517 (kamen) je bil prenesen z jv. strani stolne cerkve na SZ urejene ploščadi. Svetilnik je bil umazan in okrušen. Iz kamna smo napravili vse manjkajoče dele in jih pritrdili s štifti in lepilom za kamen. Zelo uničene line so domodelirane in zasteklene z okroglimi stekli, zalitimi s svincem. Skozi svetilnik smo napejlali električno žico in namestili svetilko. Vse je očiščeno in skrajšano s sirko-vo krtačo. Restavriral in fotografsko dokumentiral M. Teržan.

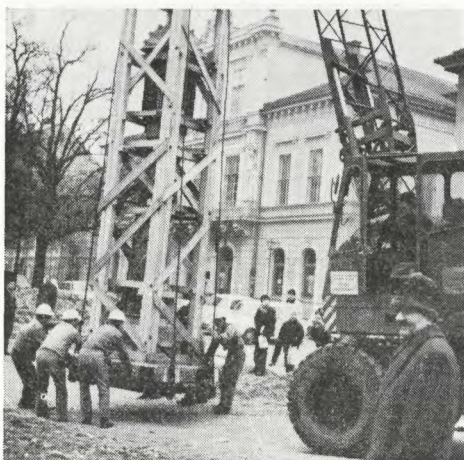
Prestavitev gotskega svetilnika pred mariborsko stolnico. — Foto M. Teržan

Déplacement d'un phare gothique devant la cathédrale de Maribor. — Photo M. Teržan

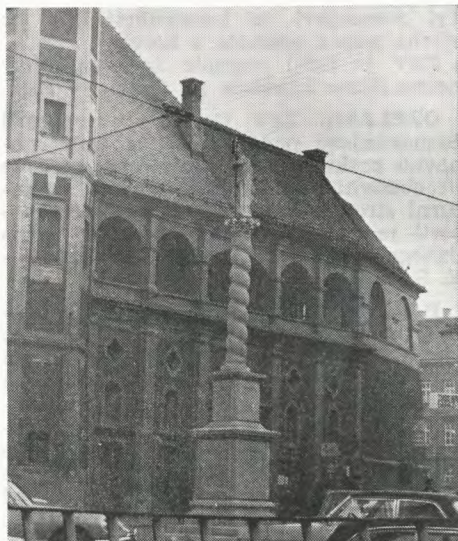
Florijanovo znamenje, postavljeno na Grajskem trgu v Mariboru l. 1970 — Foto M. Teržan

Oratoire-pilier de Florian, érigé sur la Place du château à Maribor en 1970. — Photo M. Teržan

S sodelovanjem ing. arh. Branka Kocmuta smo ponovno postavili stebra-sto **Florijanovo znamenje**. Po dokumentih, ohranjenih v muzeju, je bil napravljen idejni projekt. Peščenec smo našli za Ptujsko goro v Narapljah, kjer smo ga lomili iz žive skale. Grobo obdelane komade smo z voli privlekli do gozdne ceste, kjer smo jih naložili na kamion in prepeljali v Maribor. Na Grajskem trgu smo ogradili prometni otok, postavili delovno streho in pričeli s fino obdelavo kamnitih kvadrov. Za pomoč smo imeli tri kamnoseke iz Josipdola. Obdelani kamniti bloki so montirani na železobetonske temelje. Postavljene smo imeli lesene odre, na katerih je bil pritrdjen škripec, s katerim smo dvigovali kamnite bloke.

Kapitel je pri sondiranju pokazal zlato podlago, zato smo ga na novo pozlatili. Florijan je bil brez leve roke in zastave, draperija okrušena. Iz kamna smo napravili vse manjkajoče dele in vse premazali s fluatom. Restavriral in fotodokumentiral M. Teržan.
