STOMAŽ. — Gotska p. c. sv. Tomaža je imela vrsto let poškodovano skrilasto streho na stiku med prezbitერიem in zakristijo. Zaradi pomanjkanja sredstev je v preteklem obdobju cerkveni oskrbnik skušal v lastni režiji preprečiti pronicanje vode v notranjost s tem, da je poškodovana mesta na strehi zalival s cementno malto — vendar brez večjih uspehov.

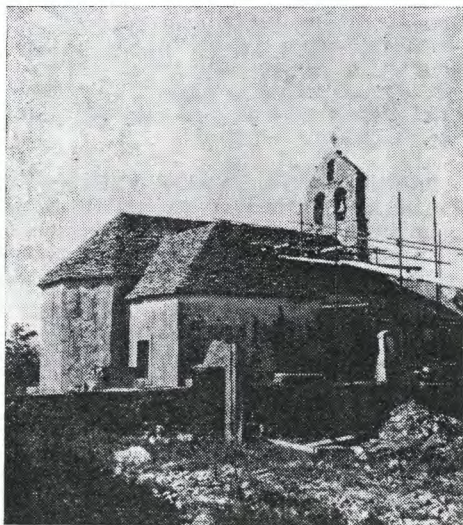
Sl. 130. Stomaž — cerkev pred obnovo
Fig. 130 Stomaž — the church before the renewal

Letoŕnjno akcijo na cerkvi smo izvedli tako, da smo leseno ostreŕje nad prezbitერიem, ladjo, zakristijo in lopo zamenjali z betonsko streho, nanjo pa smo ponovno poloŕili skrilaste ploŕe. Dela so se pričela v mesecu avgustu in kontinuirano potekala do zaključka del v septembru mesecu. — R. Č.
