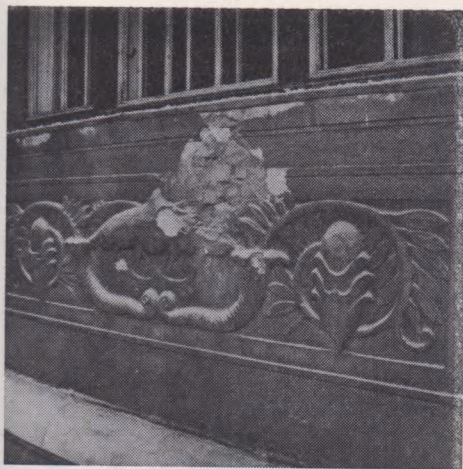
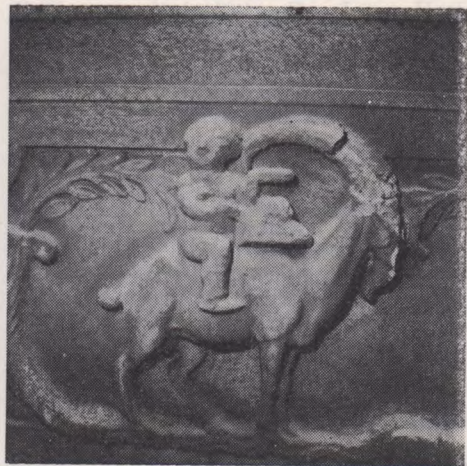
Sl. 199. Ljubljana, Miklošičeva ul. (Koteks), poškodovana dekoracija na fasadi
Fig. 199 Ljubljana, Miklošičeva St. (Koteks), damaged decoration on the façade
