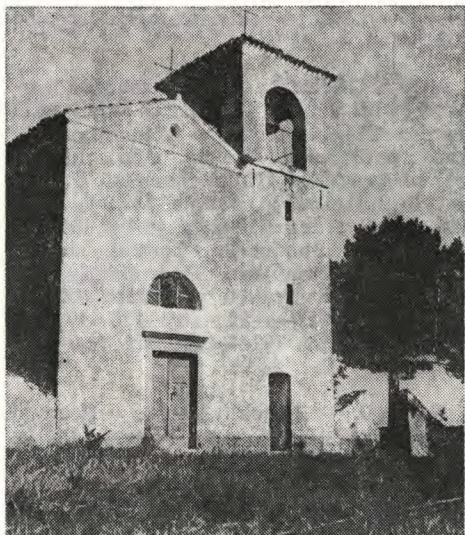
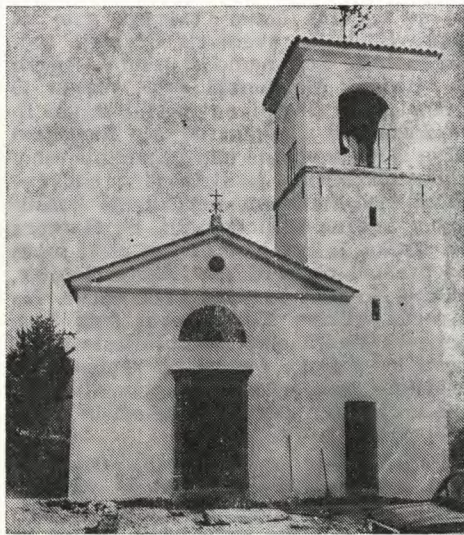
Sl. 130. a, b: Nozno p. c. sv. Petra in Pavla pred in po obnovi

Fig. 130 — a, b: Nozno, the filial church of Peter and Paul before and after restoration
