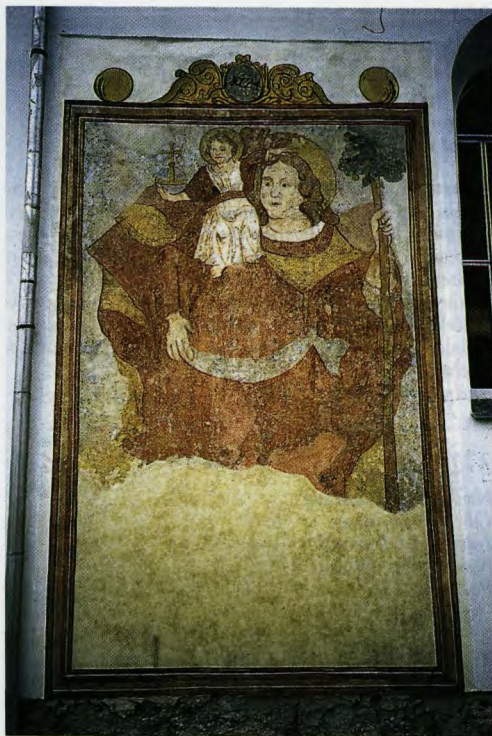
Zalog pri Cerkljah, p. c. sv. Mateja, restavrirana freska sv. Krištofa

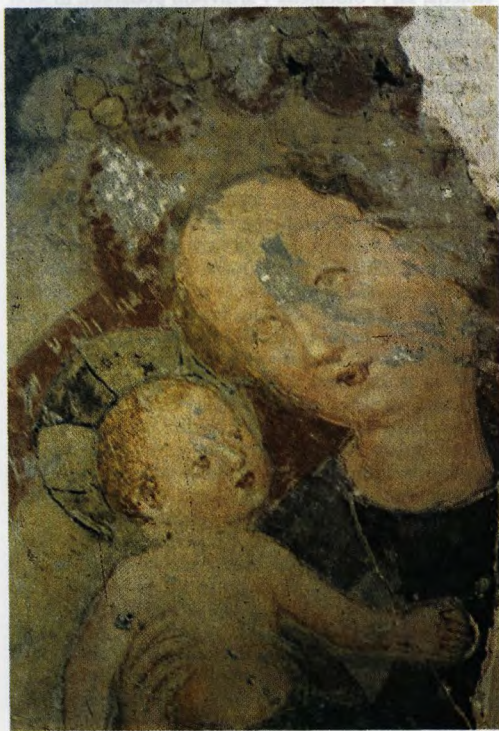
Zgornja Slivna, p. c. sv. Neže, Marija z otrokom na južni steni ladje

V skladu z finančnimi možnostmi bomo v notranjosti nadaljevali z odkrivanjem poslikav na južni in zahodni steni ladje ter na slavoloku in slavoločni steni (poslikave na severni steni ladje so v izredno slabem stanju in jih verjetno ne bo možno niti razbrati).
