*EŠD: 7718*

*Ime: Klenovik – Rangusova hiša*

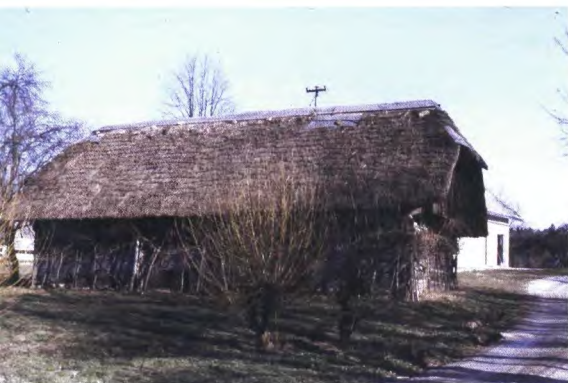
Rangusova hiša leta 2001 (foto: D. Strgar)

Rangusova hiša je pritlična in lesena kmečka hiša. Sestavljena je iz tesanih in žaganih brun, ki so postavljena na kamnite temelje. Hiša ima pravokoten tloris in dvokapno streho, ki je pokrita s slamnato kritino. Zunanjsčina hiše je neometana. V notranjščini so ohranjene veža s črno kuhinjo, velika hiša, kamra, mala hiša in klet. Ob delno ohranjeni notranji opremi ima hiša načeloma ohranjeno zunanjo podobo iz sredine 19. stoletja. Rangusova hiša je razglašena za kulturni spomenik. Pred predstavitvijo je stala v vasi Stranje pri Škocjanu, kjer že več kot desetletje ni služila svojemu namenu in je propadala. Turistično društvo Zagrad pri Škocjanu je z lastnikom sklenilo dogovor in je hišo konec leta 2003 razstavilo ter po delih pripeljalo na novo lokacijo v Zagraški log pod vasjo Zagrad. Pred razstavljanjem je bilo

narejeno fotodokumentiranje obstoječega stanja hiše. Celotno razstavljanje je potekalo v skladu s konservatorskim programom, ki pogojuje ohranjanje obstoječega materiala v čim večji meri. Zamenjave so bile dovoljene le zaradi dotrajanosti ali povrnitve posameznih stavbnih členov v bolj pričevalno stanje.

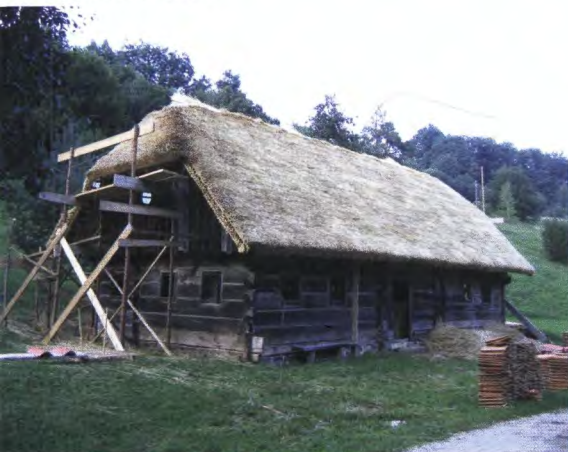
Prestavljena hiša z novo slamnato kritino, avgust 2005 (foto: D. Strgar)

Leta 2004 je bila hiša postavljena v celoti in začasno pokrita z opečno kritino. V avgustu 2005 so bile s finančno pomočjo Ministrstva za kulturo in Občine Škocjan odstranjene začasna opečna kritina in žagane late. Izvedeno je bilo novo preklanje ostrejša in prekrivanje s slamnato kritino. Pri teh delih so bili upoštevani tudi pogoji prezentacije: debelina kritine, gostota pokrivanja, materiali vezave, vezava na vsako preklo, izvedba pletenih zaključkov in dvojno prekritje slemen. Vsa dosedanja dela so se izvajala na podlagi upoštevanja kulturnovarstvenih pogojev, starih znanj in uporabe predpisanih materialov. Krovska dela je izvedla ekipa krovcev iz bližnje Pavle vasi pod vodstvom mojstra Andreja Uletiča.
