Naselje: **Breznica**

Ime: **spomenik padlim v prvi svetovni vojni**

Obdobje: prva svetovna vojna, 1931

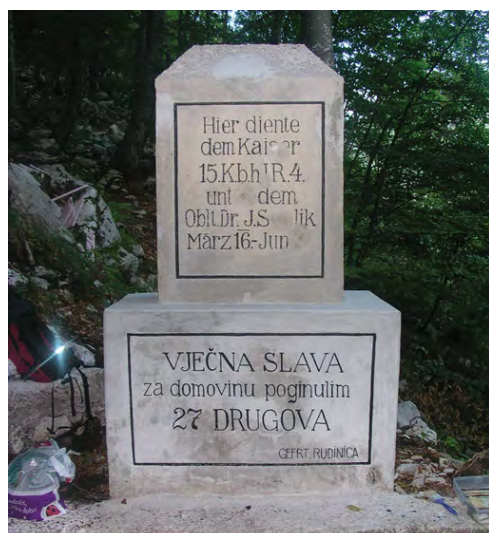
Restavrirani spomenik (foto: D. Kracina, 2007)

spomenik mogoče restavrirati. Treba je bilo utrditi temelje in odkruse del znova pritrditi na prvotna mesta. Posamezne manjkajoče dele je bilo treba rekonstruirati. Uporabljeni materiali so bili cement, pesek, steklobeton.

Spomenik je bil s posegom rešen pred propadom in izgubo. Vojaška pot mimo spomenika je na novo očiščena in prehodna, objekt je tako dostopen širši javnosti.

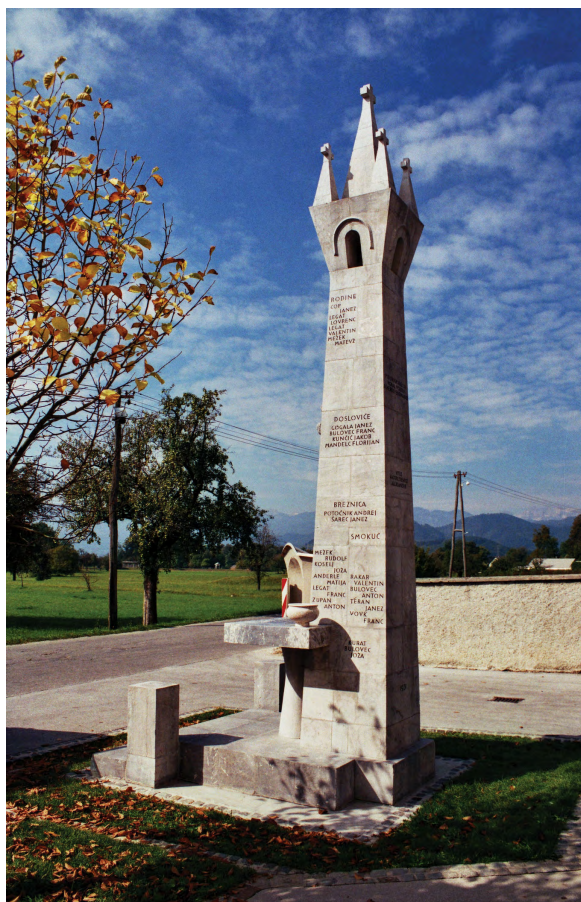
V Plečnikovem letu 2007, ki so mu bili posvečeni tudi Dnevi evropske kulturne dediščine, je občina Žirovnica dala obnoviti spomenik padlim v prvi svetovni vojni. Spomenik, delo arhitekta Plečnika iz leta 1931, je bil razpokan, na kipu, zlasti na prstih je bilo opaziti korozijo, delci kamna okoli palčice so bili prizmatično razpokani in so odstopali, črke so bile sprane, plitve, na stikih med sestavnimi elementi spomenika je prihajalo do

zamakanja, talni stebriči so bili nagnjeni. Spomenik je restavriral mojster za ohranjanje kulturne dediščine Leopold Šajn iz Podvasce pri Trzinu.

Breznica, spomenik padlim v prvi svetovni vojni. (foto: R. Pamić)

V zasnovi ima spomenik obliko srednjeveškega pokopališkega svetilnika. Njegov spodnji del je oblikovan kot oltar s podestom, mizo in kipom sv. Krištofa. Na vrhu je svetilnik, ki ima kapo s petimi piramidami, te pa se zaključijo s križi. Imena padlih so vklesana na vseh straneh spomenika. Na oltarno mizo je vklesan Finžgarjev napis »Vi za nas ste dotrpeli, vi za nas izkrvaveli, na mirovnem pečatu vaša kri, preklet, kdor drzno kdaj ga še zdrobi«. Spomenik je narejen iz podpeškega marmorja, izdelal ga je radovljiški kamnosek Alojz Vurnik. Kip sv. Krištofa je izklesal kipar Boris Kalin. Delce kipa, ki so bili razpokani, je restavrator

očistil in zapolnil z injekcijsko maso, narejeno iz kamene moke, lepil in dodatkov, manjkajoče dele pa je modeliral in lepil. Na spomeniku je prvotno gorela električna luč, ki jo je brezplačno napeljala elektrarna. Te luči danes ni več. Zaradi poroznosti je bil kamen po obnovi še hidrofolno premazan. Okolica spomenika, tudi robniki ob asfaltu, je bila urejena že pred obnovo leta 2007, tako da je spomenik zdaj v celoti obnovljen. Za obnovo je zavod podal kulturnovarstvene pogoje ter izvajal konservatorski nadzor in fotodokumentacijo.

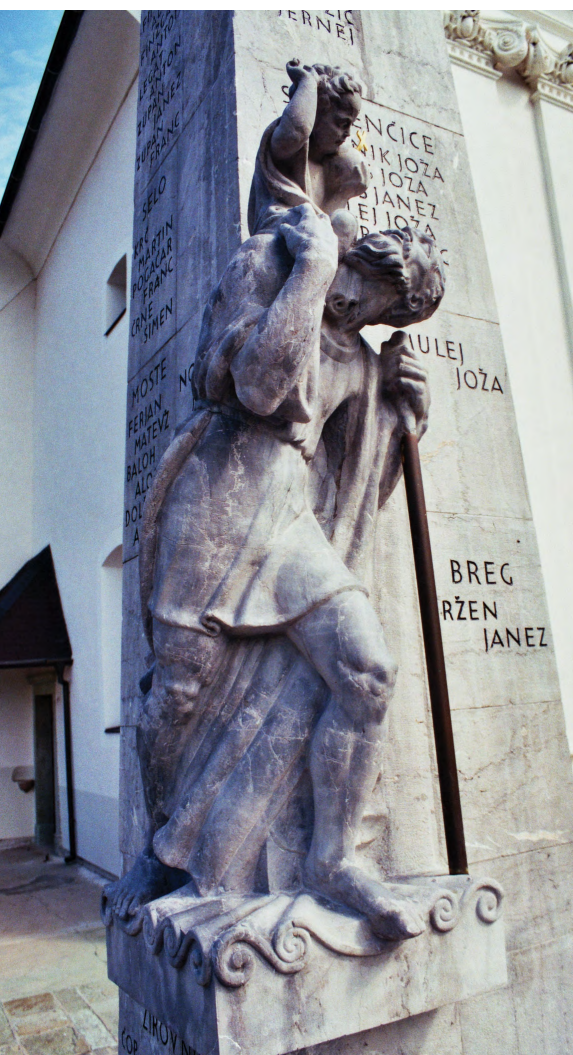
Breznica, detajl spomenika (foto: R. Pamić)
