Ime: **Kropa – cerkev Device Marije**

Cerkev Device Marije je zrastle na mestu, kjer so otroci leta 1705 našli Marijino podobico. Sprva so ji postavili kapelico iz gozdnega zelenja, zato cerkev domačini še po 300 letih imenujejo kapelica. Danes cerkev Device Marije pritegne poglede mimoidečega s svojo impozantno lego nad Kropo. Zgrajena je bila v mešanici srednjeveškega in baročnega stila. Na zunaj ima polkrožna baročna okna in dva prelepa srednjeveška portala z vklesanimi letnicami. Zvonik je mlajši in prislonjen k vhodni fasadi. Vsi kamniti deli na cerkvi in zvoniku so izdelani iz zelenega tufa. Glede na zapiske in letnice v portalih, so cerkev zgradili v letih 1712–1713. Zvonik je bil dodan v letu 1730. Nato so cerkev v 19. stoletju v celoti nadzidali za en meter.

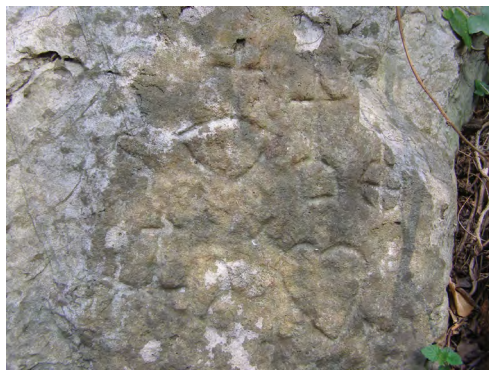
Kromberk, detajl skale s petroglifi (foto: M. Pergar)

Sama lokacija je izredno ogrožena, saj je Občina Nova Gorica to območje v prostorskih aktih določila za stanovanjske namene.

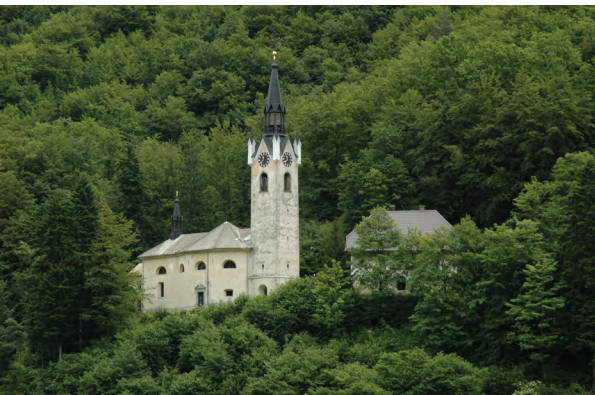
Kropa, cerkev Device Marije, pred sondiranjem
(foto: B. J. Filipič)

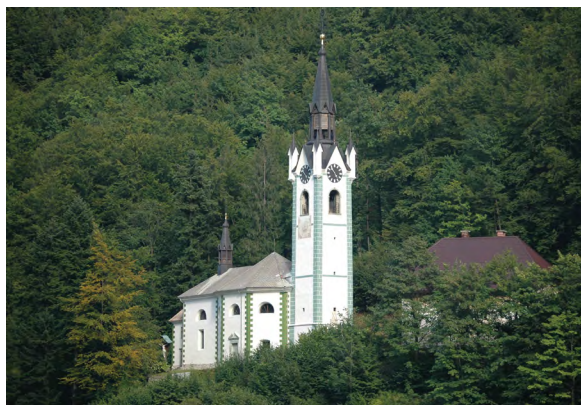
Cerkev po odstranitvi odrov (foto: E. T. Andlovic)

Namen lastnika je bila le obnova poslikave, saj so pred leti streho že kakovostno prenovili. Imel je srečo, saj je bil omet po vsej cerkvi zelo kvaliteten in se ga je dalo z manjšimi popravki v celoti obdržati. Vzeli smo mere in narisali skico celotne poslikave cerkve z zvonikom. Barvo vogalov ladje smo določili glede na najdeni fragment, medtem ko smo barvo za zvonik prilagodili originalni barvi. Šivane vogale smo v glavnem poslikali v originalno vrezane predele, manjkajoče pa samo logično nadaljevali. Poslikava okoli lin se bo še izvedla. Žal hudo razpadajočih kamnitih delov tufa nismo restavrirali, nanесли smo le zaščitni premaz. Sončna ura, narejena v freskotehnikah, je bila rahlo obledela in ob robu nekoliko poškodovana, zato je zahtevala restavratorski poseg. Zgornji dve uri sta narejeni napol v fresko-, napol v sekotehnikah. Ena je bila preveč poškodovana, da bi jo obnovili, zato smo jo

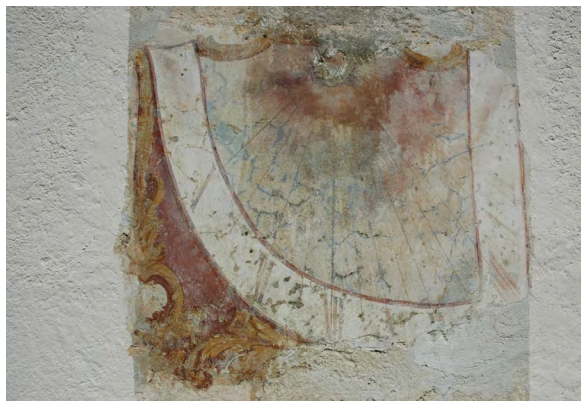
Kropa, cerkev Device Marije, sončna ura pred restavriranjem
(foto: E. T. Andlovic)

Sledila sta izdelava programa za restavriranje sončne ure in samo restavriranje. Pri obnovi zvonika so zidarji zakitali razpoke okoli ure. Ura je bila bolj utrjena, a so pri tem zgubili dva kosa freske, in sicer manjši kos zaključka v zgornjem desnem kotu in malo večji kos s številko tri in delom številke dve v spodnjem desnem kotu. Pred začetkom dela smo iz ometa pobrali sedem železnih žebeljev. Mehanično smo odstranili ostanke starejših beležev, nekaj kapljic nove barve zvonika in del prozornega zaščitnega premaza, ki je slikopleskarskim mojstrom nenačrtovano stekel čez fresko. To se je opazilo, ko se je ploskev rahlo omočila. Sledil je nanos čistilne celulozne obloge arabacela z amoni-jakovim karbonatom v destilirani vodi. Ta osveži barve, ker potegne umazanijo iz globin, hkrati pa lahko utrdi originalno poslikavo. Nato smo fresko še zakitali. Manj globoke poškodbe smo zakitali z enim nanosom, globlje s tremi. Že pred koncem kitanja smo začeli barvno retušo sredinskega dela, za kar smo uporabili pigmente z dodatkom 3-odstotnega primala. Po kitanju smo najprej podložili barvne ploskve, nato povezali prekinjene črte poslikave. Sledila je rekonstrukcija manjkajočih delov okrasnih robov in števil. Pred končnimi retušami, ki uredijo prehode barv iz retuš v original, je sosed prinesel kovinsko palico z zglobom (lahko se nastavi zimski ali letni čas); vzdali smo jo v stečišče vrezanih črt, ki prikazujejo uro. Fresko smo še zaščitili s 3-odstotno raztopino paraloida v toluenu. Uredili smo še okolico sončne ure in naravnali palico na letni čas, saj pozimi tam sonca vse do sredine marca ni.

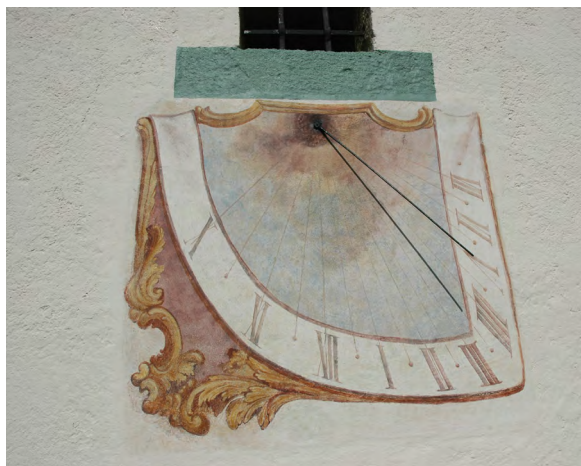
Sončna ura po restavriranju (foto: E. T. Andlovic)
