*Ime: Trnovo ob Soči – arheološko najdišče*

*Tonovcov grad*

Vodni zbiralnik se nahaja na gozdnatem območju arheološkega najdišča Tonovcov grad nad Kobariidom. V kompleksu odkrite naselbine iz 5. stoletja je obravnavana velika cisterna za vodo, ki je bila odkrita na najvišjem, vzhodnem platoju. Delno sta ohranjena kamnit pozidan nosilni del z estrihom in tlorisna zasnova celotnega objekta. Tlorisna zasnova kaže, da je bila cisterna v zidani kamniti stavbi, ki je imela dva vhoda. Graditelji so obvladali klasično gradnjo, ki se je prilagajala zahtevnemu kraškemu terenu. Vkopani del cisterne ima volumen okoli 90 m<sup>3</sup>. Okoli cisterne je bil zgrajen zaščitni zidec v primerni višini, verjetno okoli 1,20 m. Naravne danosti niso omogočale maksimalne napolnjenosti cisterne z vodo, zato je naselbina imela še eno manjšo cisterno na nižjem platoju.

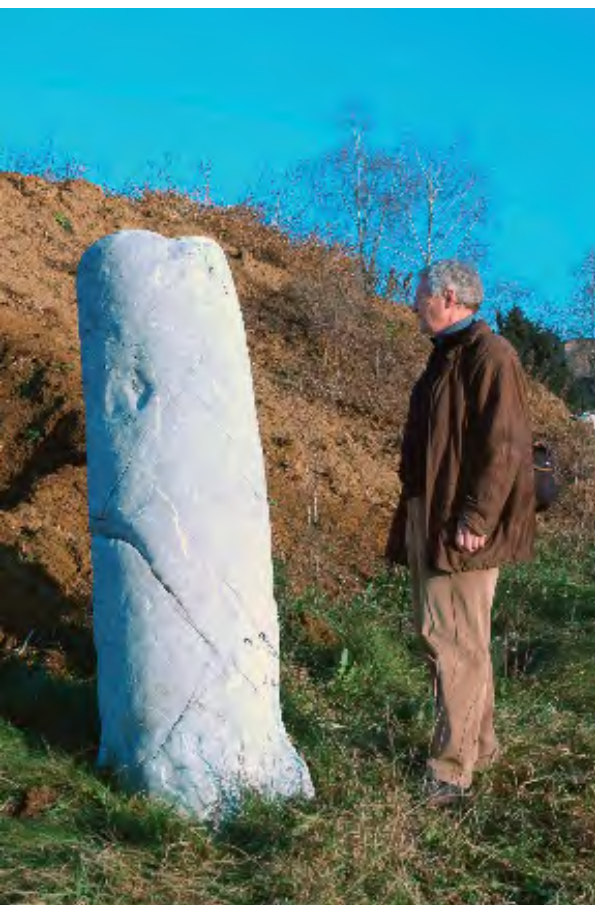
Trebnje, rimski miljnik (foto: ZVKDS, OE Novo mesto)

Miljnik je bil fotografiran in izmerjen (razen dela, ki je v zemlji). Izdelana je zamisel o prezentaciji na javni površini v neposredni sosesčini mesta najdbe. Sedanje križišče bo namreč po izgradnji vzhodnega priključka z bodoče avtoceste spremenjeno v krožišče. V njegovo središče bi bilo mogoče postaviti monumentalen miljnik, ustrezno informacijo o njem pa predstaviti ob pločnikih ali na postajališču pred krožiščem. O zamisli je bil začet pogovor z oddelkom za prostor Občine Trebnje.

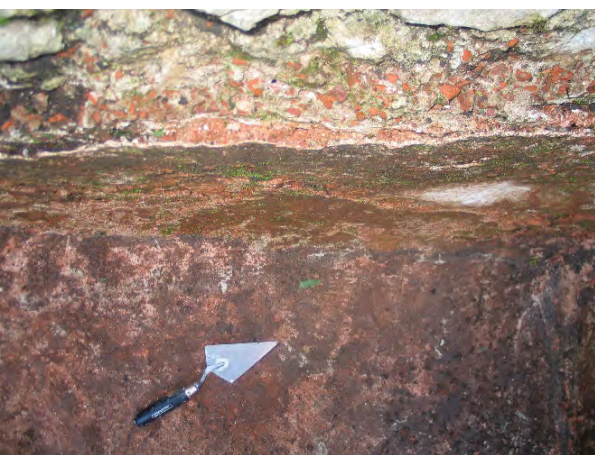
plasti zidali z živo apneno malto. Po izkopu jame so talni in stenski del utrdili z nabitimi skalami. Talni del je močnejše utrjen, ker je prenašal težo vode. Zidavo vidimo v petih plasteh nanosov, ki so si sledile v določenih intervalih, tako da je medsebojna vezava plasti potekala skladno. Prva plast so večji kamni, pozidani s sveže žganim drobljenim apnom, ki so ga zmešali s čistim suhim peskom, na hitro vmešali vodo ter sproti uporabili napravljeno količino. Druga plast je bila napravljena s spranim peskom, tretja z opečnatim drobirjem, četrta z malo sprane mivke in finim opečnatim drobirjem ter zadnja (glajenec) s sprano mivko in fino mleto opeko. Glajenec je bil odličen izolator in je dosegel izjemno nepropustnost in trdnost. V vseh plasteh se je z vodo zalito živo apno pretvorilo v kalcijev hidroksid, ki je obilil zrnca materialov in se s pomočjo ogljikovega dioksida iz zraka strdil v obstojno kristalinsko plast kalcijevega karbonata. Steno so morali vlažiti še nekaj dni po zidavi. Zalivanje živoapnene malte povzroči izparevanje odvečne vode, ustvari se toplota do 15 Kcal in zatem proces kalciniranja kalcijevega karbonata, ki pa ni smelo biti prekinjeno s prevelikim zalivanjem vode na novo plast živoapnene malte. Obenem se proces kalcinacije ni smel izvesti do konca, dokler niso nanесли nove plasti malte. Trdnost zidave je po poldrugem tisočletju evidentna. Tovrstna zidava sicer ni tako obstojna kakor zidanje z živim apnom na suho, vendar je še vedno druga najbolj obstojna tehnika zidanja. Antična tehnika zidave s polivanjem in gašenjem svežega živega apna je v kombinaciji z drobljenim klinkerjem druga najbolj obstojna zidava. Prva je zidanje s svežim živim apnom »na suho«, ki pa za cisterno (razen za kamnito zidano ostenje) ne bi bilo primerno, ker so pokončne plasti ometov s to tehniko težje izvedljive. Živo apneno malto so v antiki uporabljali tudi pri stenskih podlagah za freske, mozaike in estrihi. Kalcinirana struktura plasti tovrstnih malt ni prepuščala vode in s tem ni bil sprožen proces topljenja solitrov v kamninah in njihov transport na površine, ker so za polnilo uporabljali prvovrstno staro apno in pesek ter klinkerjev drobljenec. Na tovrstno zidanih površinah ni opaziti običajnih problematičnih erupcij, izsoljevanja, razpoklin, udornin ali razplastitev. Omet je dosegal stopnjo in trdnost kamna. Klinkerjev drobljenec je prepoznaven po temnejših vijoličnorjavih barvnih odtenkih (temni caput mortum), ki so značilni za šest- in večkrat žgani klinker.

V presekih vodonosnih plasti cisterne so dobro vidne granule apna in opečnatega drobirja, mivke in peska. Poškodbe estriha cisterne so posledica naravnih procesov iz okolja, kot so delovanje meteoritnih voda na kraškem terenu, vdor organskih humusnih sestavin v plasti poškodovanega estriha, destruktivno delovanje gozdne flore, potresni sunki, katastrofalni nalivi, daljša sušna obdobja. Tem se dodajo še odkloni v tehnologiji gradnje, ker so neenakomerno debele plasti malt imele za posledico različno dolgo dobo izhajanja evaporizirane vode, različne termine v procesu kalcinacije, različno vodno nepropustnost, različno trdnost in nosilnost. Našteti glavni vzroki variabilnosti v gradnji so dolgoročno v sinergiji delovanja vplivov okolja pripomogli k zelo neenakomernemu delovanju erozije. Na talnem delu je dobro vidno delovanje tekoče vode. V plasteh so opazni humus in mahovine, celota je preprežena s koreninskimi sistemi rastlinja, ki segajo zelo globoko, tudi skozi vse plasti objekta v skalnato kraško podlago.

Plasti estriha na zgornjem stenskem odlomu (foto: V. Fras)

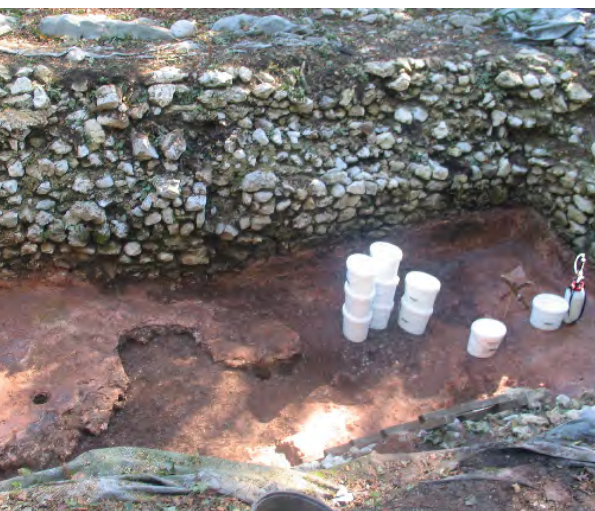
Cisterna med postopkom vnašanja apnenega cveta (foto: V. Fras)

Odstranjevanje peska, zemljin, vegetacije in propadlih delcev je bilo izvedeno postopno zaradi delikatnih razmočenih površin estriha. Po odstranitvi razpadlin je potekala faza nanašanja konsolidanta. Apneni cvet v količini 200 litrov je bil postopno razpršen v primernih intervalih. Po vnosu konsolidanta so bile aktivnosti prekinjene za 63 ur. Izpostavljene poškodbe estriha na zgornjih odlomih so bile sanirane z malto iz staranega gašenega apna, kremenčevega peska, kremenčeve mivke in breče. Objekt je bil po posegu v nestabilni fazi aklimatizacije, visoke vsebnosti vlage in posledično oslabiljene trdnosti. Apneni cvet, kot kompatibilen konsolidant, bo utrdil porozne plasti apnenih malt. Po izhlapevanju vnesene vode bodo delci kalcijevega karbonata tvorili kristale in vezali delce peska, mivke in granule opečnatega drobirja. Kalcinacija bo potekala sorazmerno z izhajanjem vode iz plasti materialov. Prekinitev procesa kalcinacije bi bila mogoča zaradi naknadnega vnosa vode, preprečitve izhlapevanja vode ali zmrzovanja. Za optimalen učinek posega je nujna zaščita objekta pred meteoritnimi vodami in zmrzaljo. S primerno zaščito bodo vzpostavljeni pogoji

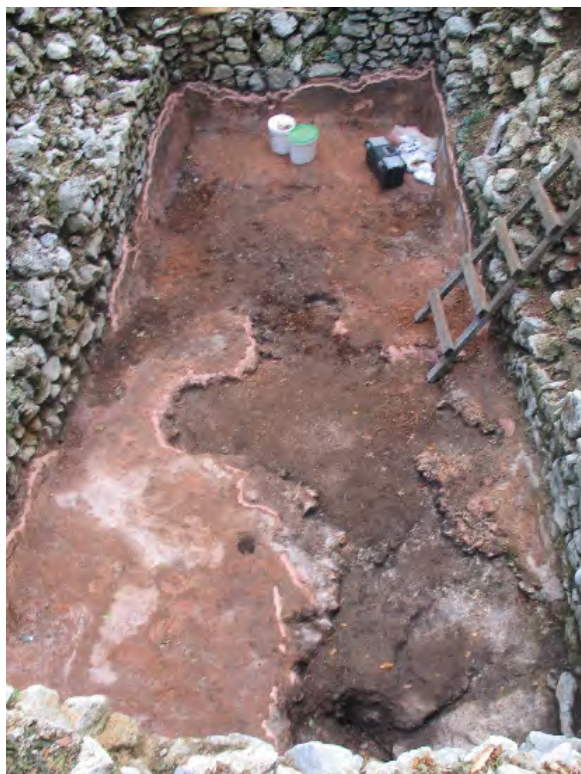
Po posegu (foto: V. Fras)

za postopen izhod odvečne vlage, konsolidacijo in stabilnost vezivnih materialov ter objekta v celoti. Napačno izvedena zaščita objekta bi lahko bistveno zmanjšala učinek posega na estrihu. Zadrževanje prevelike vlažnosti v objektu bi lahko zmanjšalo učinek konservacije. Po primerni osušitvi objekta se mora trdnost preveriti. V primeru nezadostne trdnosti se mora preveriti zaščita objekta pred meteornimi vodami in ponoviti postopek utrjevanja. Termin za ponovitev posega bi moral biti v suhem pomladansko-poletnem obdobju z isto tehniko in količino.
