Ime: Kamnik – cerkev Marijinega brezmadežnega spočetja

Ime: **Kobarid – trško jedro**

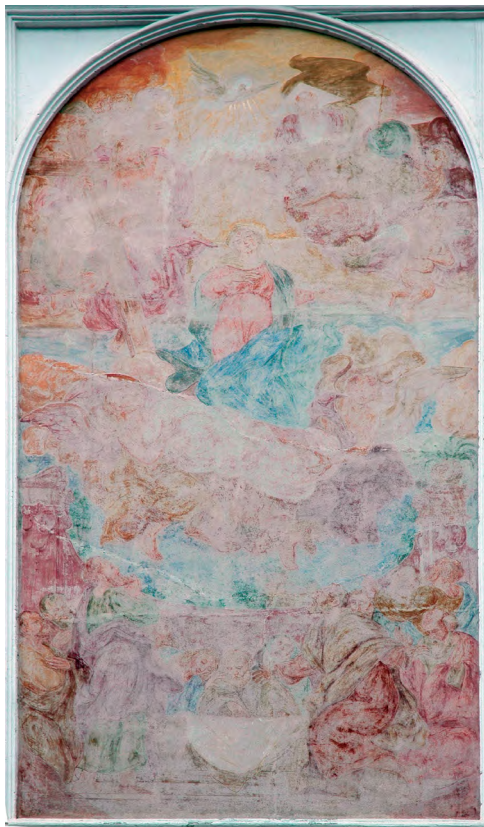
Kamniki, cerkev Marijinega brezmadežnega spočetja, freska pred restavratskim posegom (foto: E. T. Andlovic)

S skupino študentov smo se restavriranja poslikave lotili najprej s čistilnimi oblogami »Arbocela«, namočenimi z amonijakovim karbonatom. Ta je osvetlil celotno površino in dal svežino starim barvam. Stranska angela sta izgubila tudi nekaj stare barve. Sledila sta premaz z nanoopneno vodo in kitanje manjših poškodb freskoometa, ki je zelo zrnat. Mehanske poškodbe so bile predvsem ob robu fresk in na reliefnih okvirjih. Te poškodbe so se zakitale in ves okvir se je na novo obarval. Poslikava freske je bila neenakomerno ohranjena. Zgornji del je imel v celoti ohranjenega Svetega duha. Ostalo je bilo delno izprano. Pet angelskih glav in tri apostolske glave pa so bile večinoma samo še vrezane v omet. Retuša se je začela s podlaganjem osnovnih barv na draperijah. Uporabil se je način črtkanja v več plasteh, najprej navzdol in nato po vidnih smereh potez. Manjkajoči deli so se izrisali po vrezanih črtah. Te so bile močno vidne v popoldanskem času, ko je sonce od strani osvetlilo fasado. Tretja plast barve je bila namenjena povezovanju praznin med vidnimi deli poslikave (predvsem gub) in podlaganju barve kože. V četrti fazi se je izvedla rekonstrukcija gub in drugih manjkajočih delov s potegom čopiča. Četrta faza se je uporabila v čim manjši možni meri. Na koncu je bilo treba iti čez fresko z eno roko, da se poenoti način videza poslikave. Na željo naročnika se je na fresko vpisal tudi donator obnove. Za barve so se uporabili pigmenti, pomešani z amonijevim kazeinatom. Stena je precej »pila«, zato ni bilo mogoče veliko popravljati za seboj. Delo je potekalo v jesenskih mesecih, septembru in oktobru, in se zaključilo v novembru, ko zaradi temperatur ni bilo mogoče narediti še obloge z barijem. Zato se je retuša zaščitila z dvema nanosoma silikata v etanolu (Estel 1000).

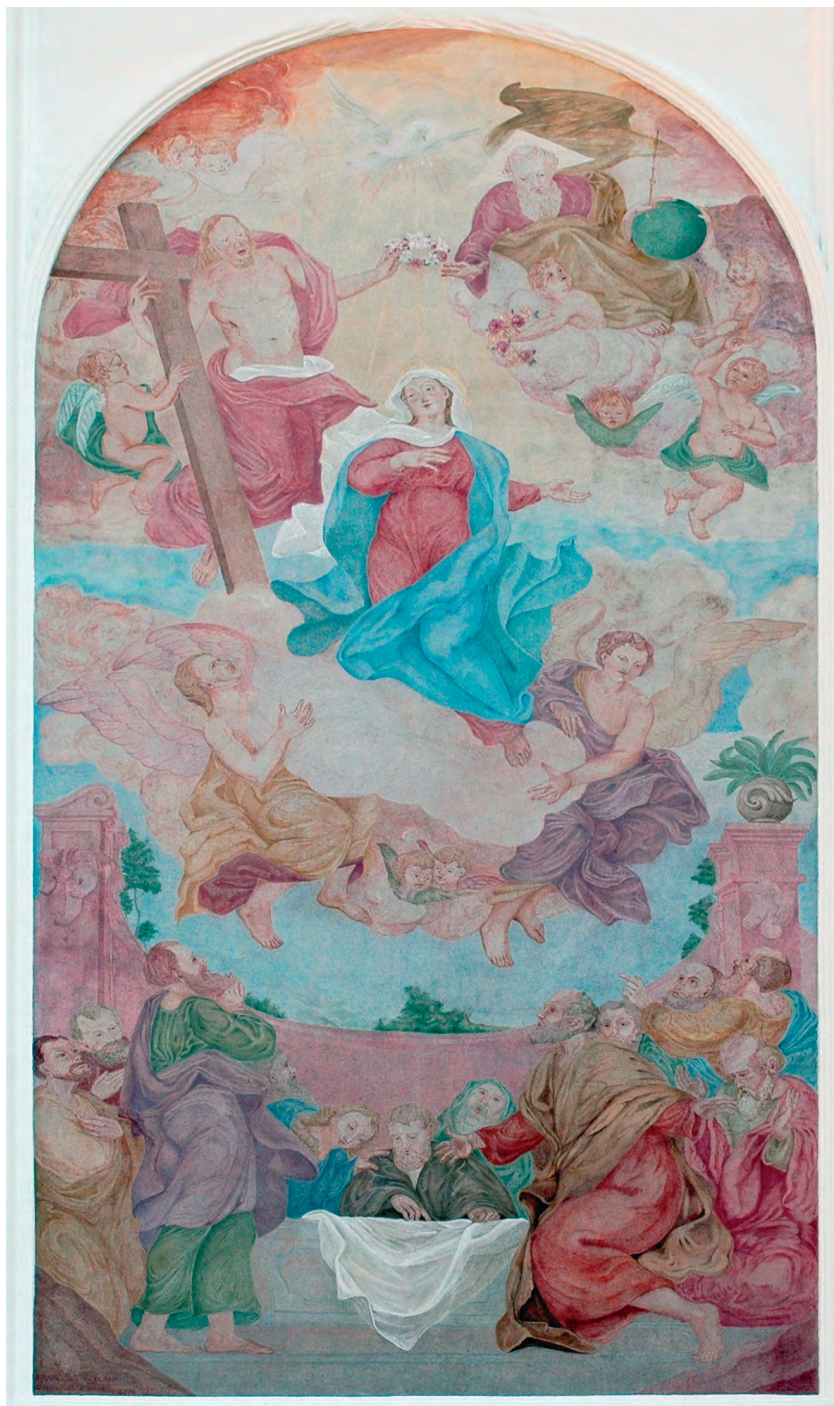
Kamnik, cerkev Marijinega brezmadežnega spočetja, freska po zaključku restavriranja (foto: E. T. Andlovic)

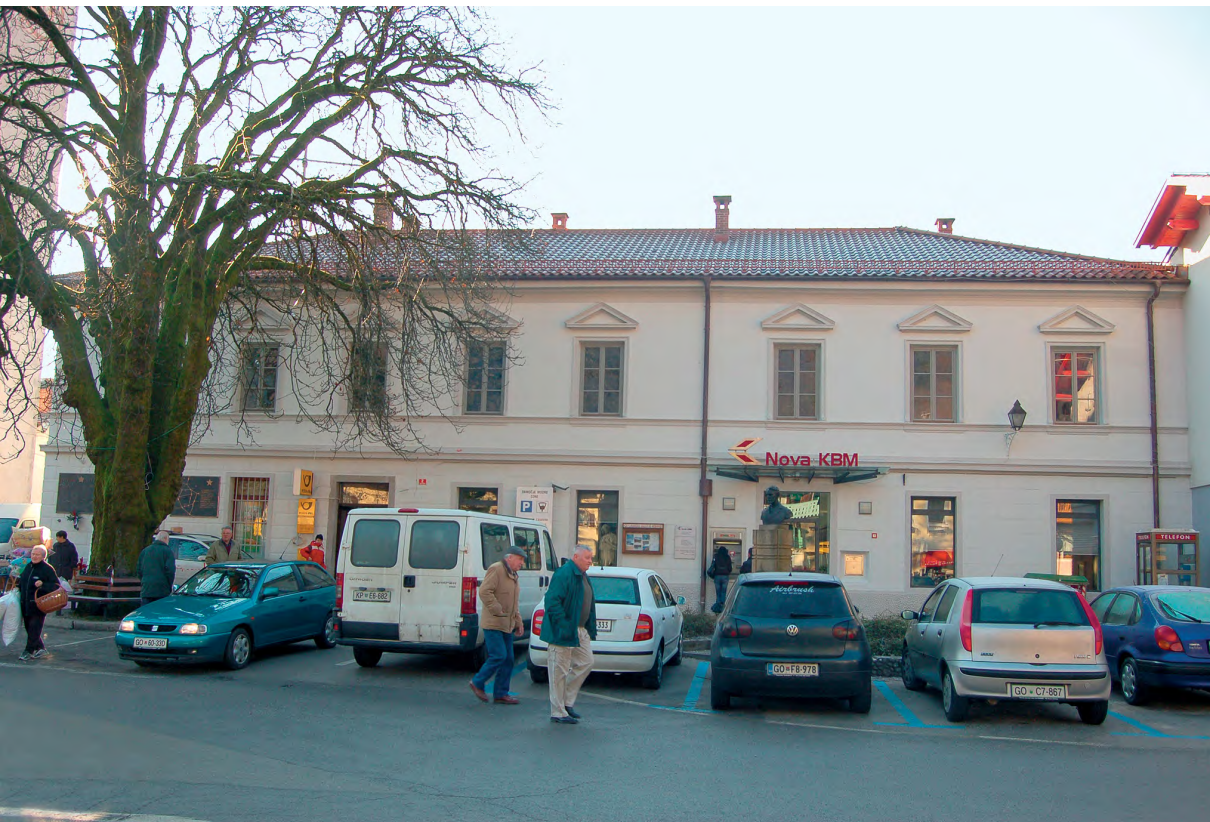
Popotresno saniran objekt na Trgu svobode v Kobaridu (foto: A. Ščukovt, 2008)

Objekt Trg svobode št. 2 v Kobaridu je večnamenska stavba z javno funkcijo. Dve fasadi, glavna in stranska, imata v ometu izvedeno okrasje; v pritličju je rustika v ometu, okrog okenskih odprtin so okvirji s trikotno izbočenimi okrasnimi dodatki, med nadstropji je profiliran delilni zidec, prav tako na strešnem napušču. Objekt je bil statično utrjen, poškodovani ali odbiti oblikovni elementi so bili sanirani.
