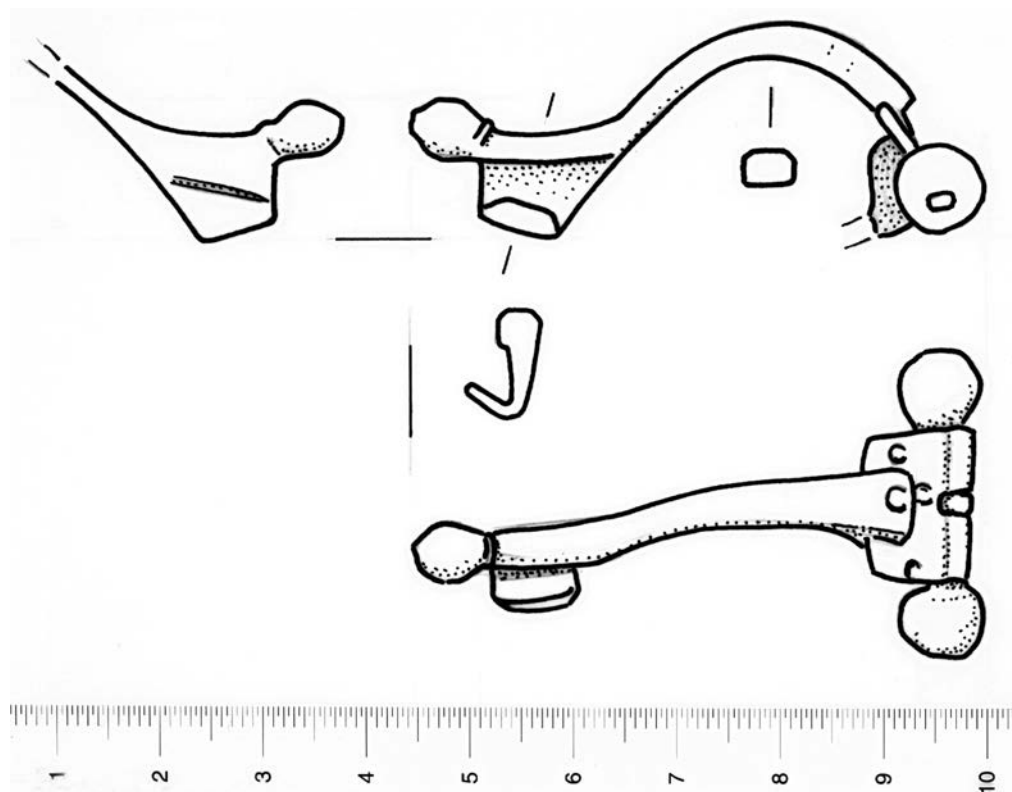
Opis: Bronasta rimska fibula vrste Hrušica. Manjka ji igla. Glava je okrašena s punciranimi krožci. D. 5,4 cm; pr. kroglastega gumba na zaključku noge 0,6 cm.

Podklopca pri Bovcu, fibula vrste Hrušica (risba: N. Grum, računalniška obdelava: M. Grego)
