Ime: Slovenj Gradec – cerkev svete Elizabete, glavni oltar

V letih 2008 in 2009 smo nadaljevali obnovitvena dela na glavnem oltarju (predhodno poročilo: Svjetlana Kurelac, Slovenj Gradec, cerkev sv. Elizabete, glavni oltar, Varstvo spomenikov. Poročila ISSN, 1580-5166, 43/06, 2007 str. 191–193 (COBISS.SI-ID 512219691)).

Ime: *Slovenj Gradec – hiša Glavni trg 13*

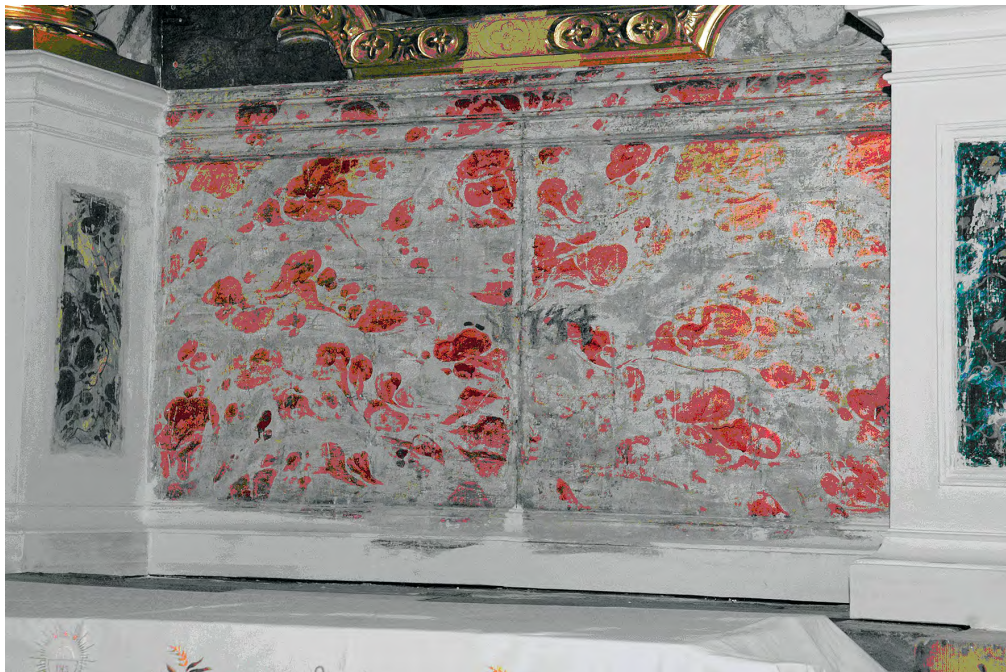
Slovenj Gradec, cerkev sv. Elizabete, predela oltarja, originalna letnica 1734 (foto S. Kurelac)

Na predeli oltarja – območje za tabernakljem – je ohranjena originalna marmoracija (pigment rdečega kraplaka) z letnico nastanka oltarja 1734, kar pomeni, da so bila dela na oltarju zaključena po kiparjevi smrti.

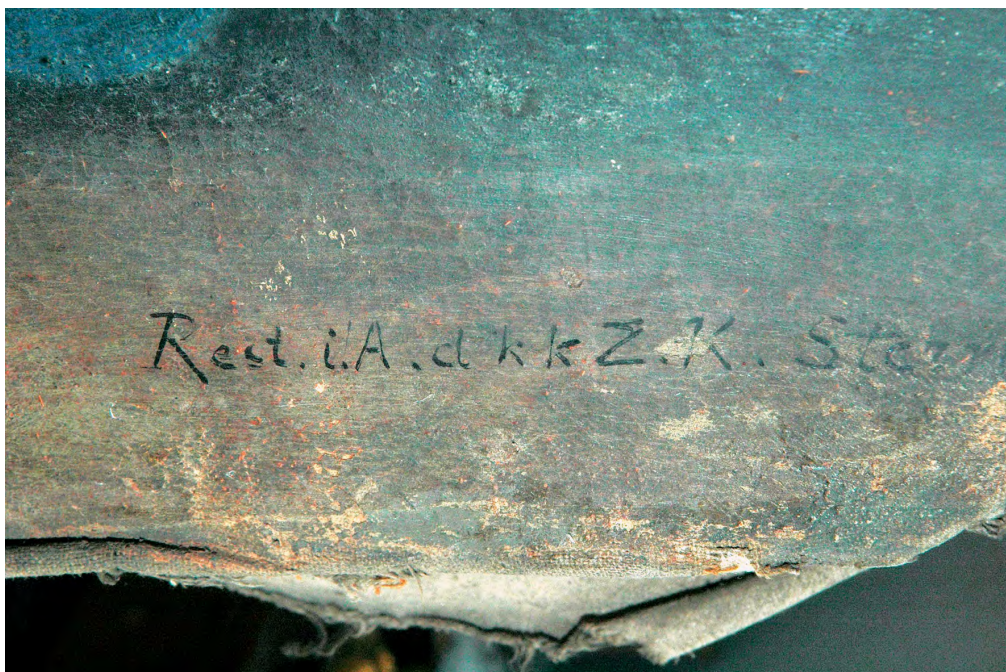
Oltarna slika sv. Elizabete, originalni podpis avtorja z letnico (foto: M. Kuhl)

Pri snemanju velike oltarne slike, posvečene sv. Elizabeti, dela baročnega slikarja Franca Mihaela Straussa iz leta 1732, smo ugotovili, da je bila slika restavrirana oziroma delno tudi preslikana. Našo domnevo je potrdil podpis »Rest. i.A. dkk Z.K. Stern« na spodnjem desnem vogalu slike. Sliko je restavriral in preslikal slikar in restavrador Matej Stern, domnevno v prvi četrtini 20. stoletja.

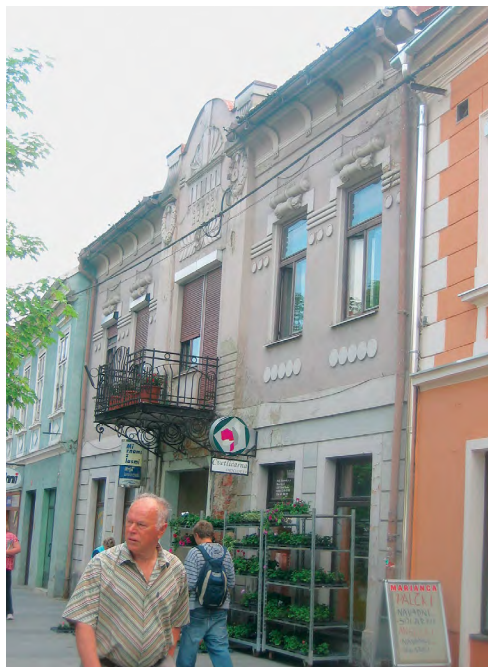
cvetlično oblikovanimi detajli. Pred obnovo v letu 2009 smo ugotovili, da je bilo stavbno pohištvo na hiši v preteklosti velikokrat neustrezno zamenjano, fasada je bila dotrajana, lesene vhodne vratnice pa so bile odtujene, izložbene odprtine v pritličju pa predelane v osemdesetih letih 20. stoletja. Na podlagi programa predvidenih del je bilo na objektu v celoti zamenjano stavbno pohištvo; narejeno je bilo po analogiji s podobnimi objekti in na podlagi podatkov iz obstoječe arhivske dokumentacije. Okna so lesena (smrekova), dvojna, dvokrilna. Vhodne lesene vratnice so bile izvedene na podlagi fotografske arhivske dokumentacije, medtem ko so vratnice v notranjščini narejene po analogiji s podobnimi objekti, enako velja za okovje oziroma nasadila. Dela je izvajalo Mizarsko podjetje Žlahtič, d. o. o., s Ptuja. Vsa dela na fasadi so bila izvedena na podlagi sondažnih raziskav, ki jih je v sodelovanju s pristojnim restavratorjem mag. Binetom Kovačičem, akad. slikarjem rest. spec., izvedla Špela Škodnik, akademska restavratorka. Primarno so bili izvedeni mehansko odstranjevanje sekundarnih ometov in beležev, plombranje poškodb z ustreznimi materiali ter brušenje plomb do zelene strukture. Celotna površina »reliefno« izstopajočih elementov je bila primarno izolirana in prevlečena s prvo plastjo silikonskega

Slovenj Gradec, hiša Glavni trg 13, ulična fasada pred obnovo (foto: S. Kurelac)
