Dominkova hiša

EŠD 145

kraj	Gorišnica
naslov	Gorišnica 12
časovna opredelitev	od 18. st. naprej
čas obnove	1997–1998
odgovorni konservator	Jelka Skalicky
ogled	Za ogled hiše pokličite občino Gorišnica.

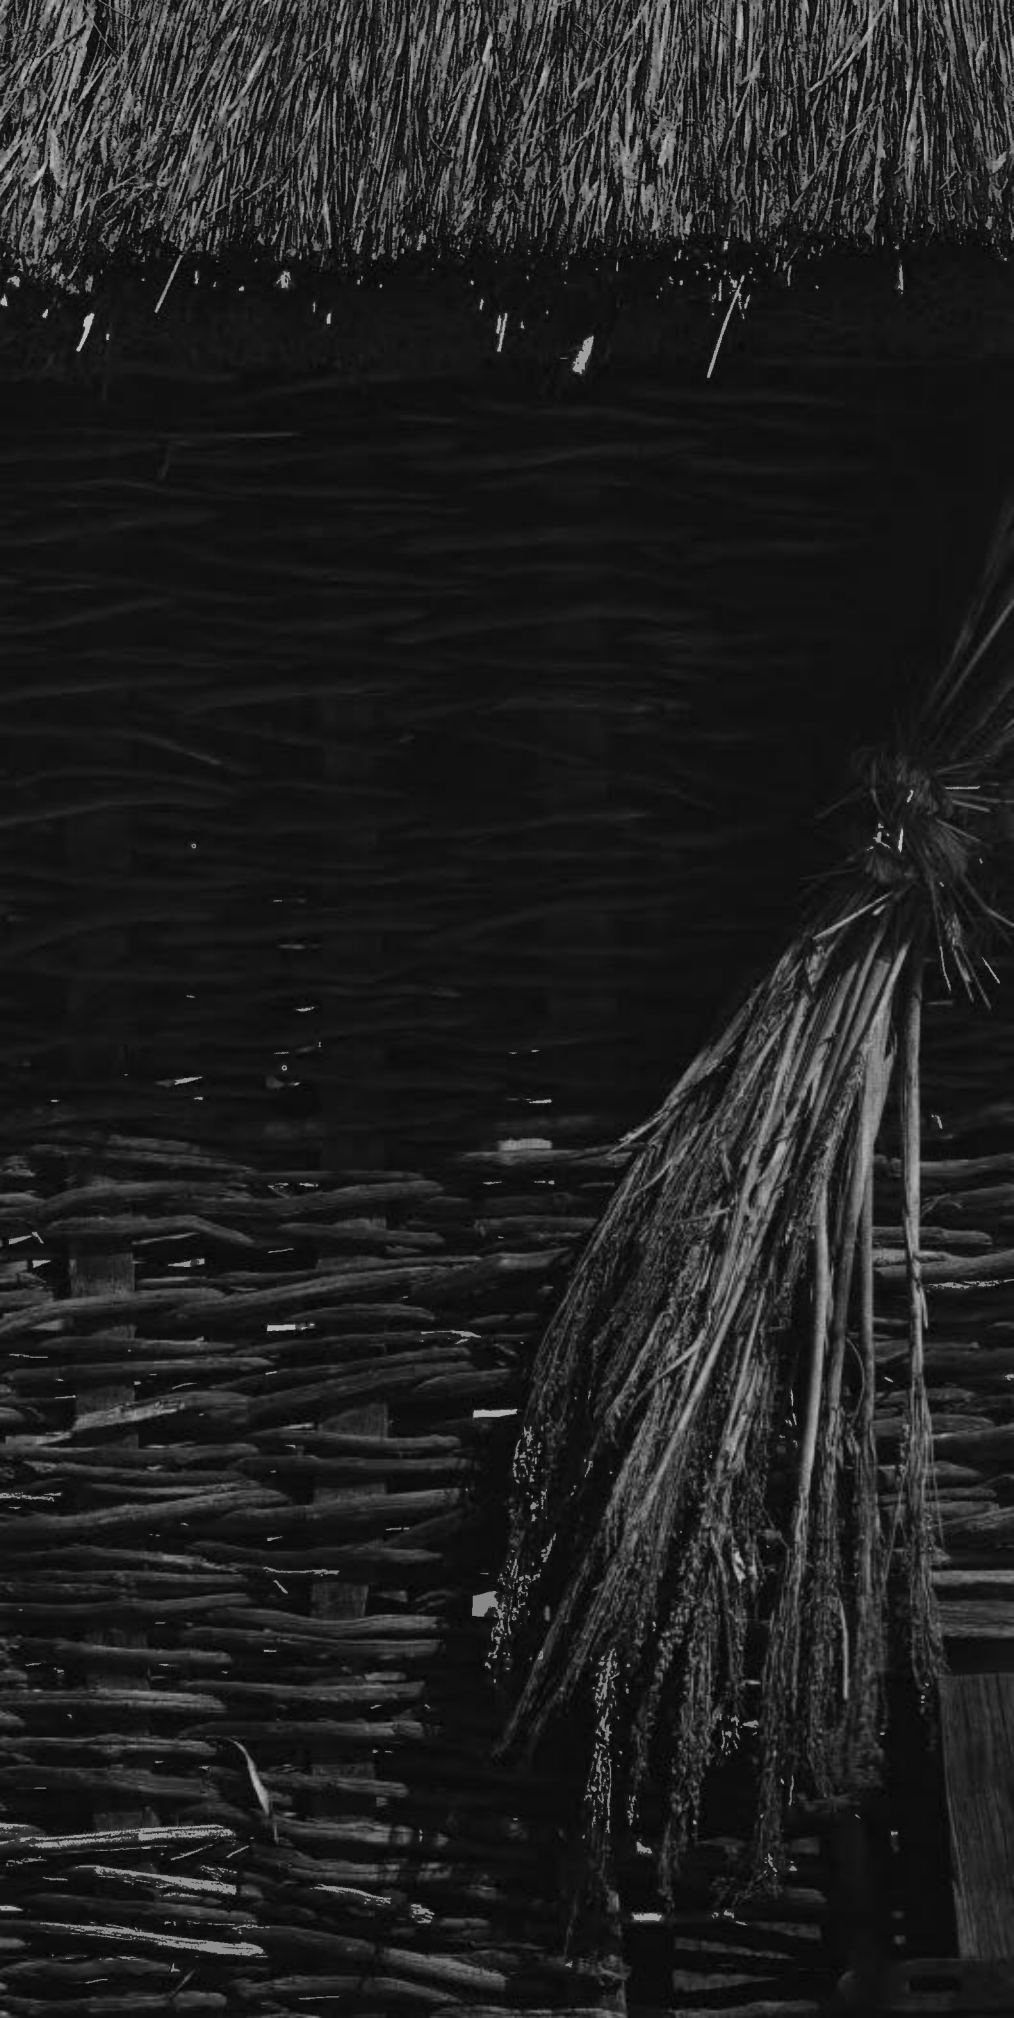
- ▲ Tloris Dominikove hiše ... »Bivalnem delu sledijo gospodarski prostori v obliki črke L.« ... (merilo: 5mm=1m)
- ◀ ... »Na mesto, kjer je stal stari koruznjak smo prenesli enak tip starega lesenega koruznjaka, ob njem pa še postavili starega pletenega iz šibja, kakršen je po pripovedovanju stal ob hiši pred lesenim« ...

Dom je oblikovan vogalno. Bivalnemu delu stavbe sledijo gospodarski prostori v obliki črke L. Stavba je lesena, grajena v kladni konstrukciji z enostavno oblikovanimi strešnimi konzolami. Ometana je z ilovnatim ometom in pobeljena z apnom. Talni zidec »pojas« je temno siv. Streha, čopasta dvokapnica, je pokrita s slamo. Pod širokim strešnim napuščem je pohodni

Razporeditev prostorov v hiši je tipična: v sredini sta »pri-klet« (veža) in črna kuhinja, desno je »hiša« (glavni bivalni prostor), levo pa »mala hiška« in shramba. Sledi gospodarski del: zrnska klet, skedenj, hlev, klet in priročna delavnica.

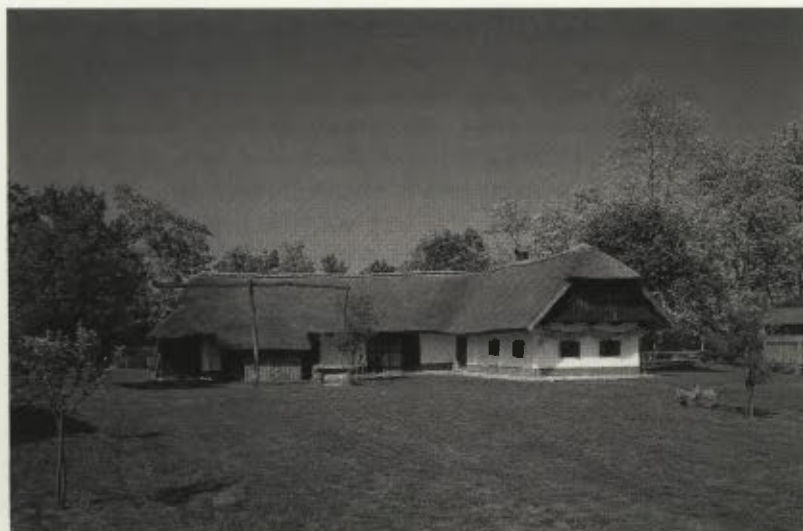
Obnovljena Dominkova domačija ... »Nekoliko vstran od glavne ceste, kakor da bi se hotela umakniti prometnemu vrvežu, stoji Dominkova hiša« ...

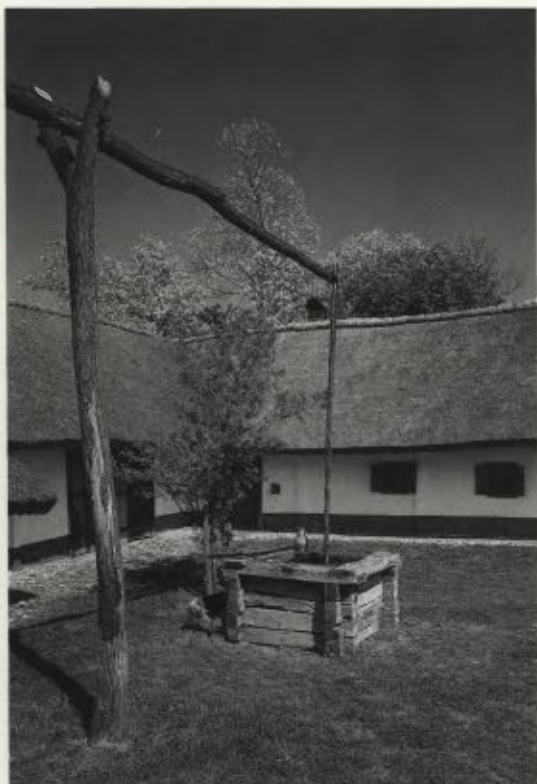
... »Vodnjak pred hišo, ki so ga zasuli pred drugo svetovno vojno, je odkopan in obnovljen« ...

Na osnovi pričevanj smo rekonstruirali zasaditev: ograjen kmečki vrt, sadno drevje in brajde. Tudi latnik je ponovno postavljen in lesena ograja, prav kakor jo kažejo stare fotografije. Vodnjak pred hišo, ki so ga zasuli pred drugo svetovno vojno, je odkopan in obnovljen. Izkopana je mlaka in ob njej posajeno obvodno rastje. Za hišo smo čez rokav mlake napravili brv, ki spominja na tisto, prek katere so hodili na polje, ko je za hišo še tekkel potok.

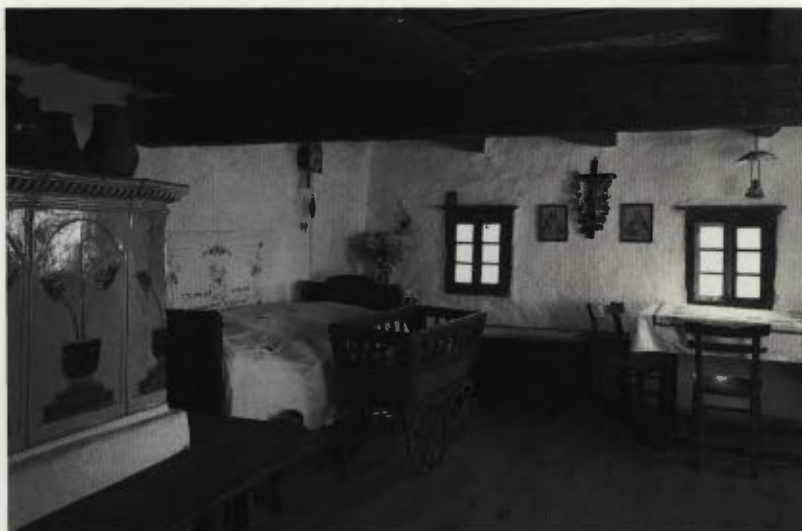
Bivalni prostor ... »V »hiši«, ki ima lepo izdelan, preprost lesen tramovni strop, je krušna peč z barvitim cvetličnim vzorcem, staro pohištvo: omara, predalnik, postelja« ...

steni je sklednik z lončenimi posodami. V »hiši«, ki ima lepo izdelan, preprost lesen tramovni strop, je krušna peč z barvitim cvetličnim vzorcem, staro pohištvo: omara, predalnik, postelja, včasih sta bili dve, pod eno je še bil »tobl«, dodatna postelja, ki so jo zvečer izvlekli, da so v njej spali otroci. Za vrati je na steni pritrjen obešalnik, diagonalno nasproti peči pa miza s klopjo. V kotu nad mizo je razpelo, okrog njega visijo po stenah nabožne podobe, na predalniku pa stoji hišni oltarček. V »mali hiški«, kjer so živeli preužitkarji, stojijo omara, postelja in skrinja. Nekoč je v »hiški« stala značilna panonska skrinja z geometričnimi vzorci, ki jo danes hrani ptujski muzej. Do leta 1945, ko so napeljali elektriko, so si svetili s petrolejko pa tudi s karbidovko in voščeniimi svečami.

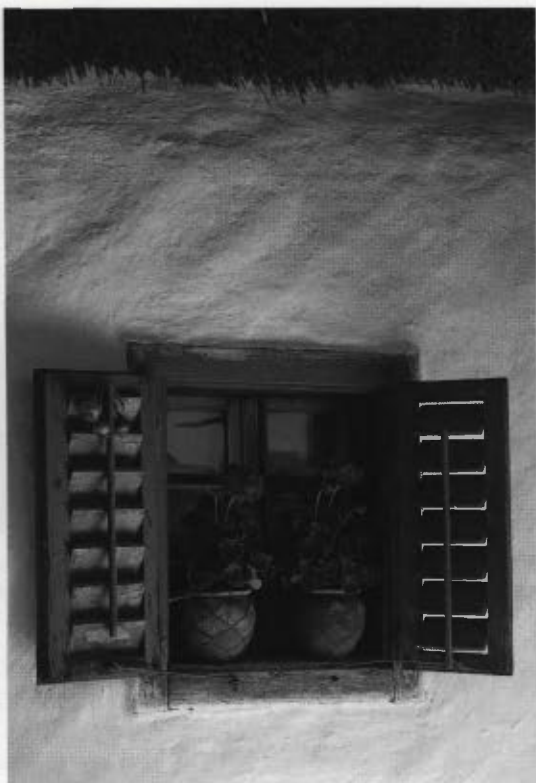
... »Uspešni poskusi, da hiša ne bi bila zgolj mrtev muzej, se kar vrstijo« ...
.....
