Mariborsko mestno obzidje

EŠD 424

čas obnove 1968–2006

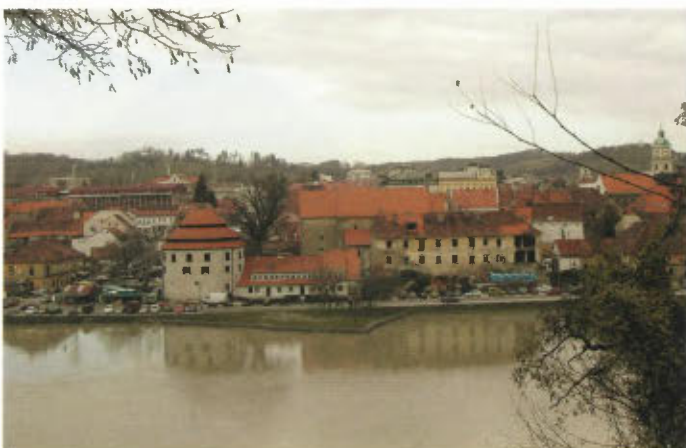
Obnovljeni Sodni stolp, na utrdbo Benetke spominja obrečni pomol.

V novejši zgodovini smo bili priča izginotju zahodne obdravske bastije imenovane Benetke kot posledica zaježitve Drave za izgradnjo hidroelektrarne. Nivo vode se je dvignil za približno 2 metra in ves stavbni fond ob reki, vključno z utrdbo Benetke in delom obzidja, je bil zapisan rušenju. Na utrdbo Benetke nas spominja samo še v obliki pomola urejena travna površina. Enaka usoda je čakala tudi vzhodno utrdbo, Vodni stolp, če ne bi mestne oblasti potrdile in zaupale nalogo ohranitve kulturnega spomenika domačemu gradbeniku Jožetu Požavku, ki je imel genialno zamisel stolp dvigniti za 2,6 metra. Obstajali so različni načrti sanacije, vendar je bil predlog dviganja najdrznejši in hkrati najprimernejši v smislu ohranitve avtentičnosti obrambne arhitekture. Pod vodstvom gradbenika Jožeta

Požavka so dvignili 1500-tonskega kamnitega orjaka pentagonalnega tlorisa. Proces dvigovanja je trajal celih sedem mesecev v letih 1967 in 1968.

Po uspešno zaključeni gradbeno-statični sanaciji so se čez nekaj let začeli pripravljati načrti obnovitvenih del notranjščine za namene vinoteke. Ob dvigovanju utrdbe je prišlo do porušitve kapastih obovkov v pritličju, ki jih je bilo treba rekonstruirati. Druge zahteve konservatorske stroke so bile sanacijska dela kamnitih elementov – lin in okvirjev vhoda – vzpostavitev grobih in finih ometov notranjih sten, odprtost podstrešne etaže z vidno konstrukcijo, lesena tla v prvi etaži in opečna v pritličju ter izdelava kovanih elementov – vratnice in vsega okovja. Oblika vhodnega nadstreška ni pojavnostno, glede na utrdbeno naravo arhitekture, najbolj uspel poseg, vendar se mu zaradi zahtev uporabnika in takratnih normativov ni dalo izogniti.

Na zahodnem vogalu južnega obdravskega obzidja je obnovljen Sodni stolp, vendar samo zunanjščina (statična sanacija, rekonstrukcija strehe in fasada), v notranjosti so vidne številne gradbene faze, ki čakajo na prezentacijo. V tem trenutku ni najbolj nujna saj je stolp statično varen in se uporablja za glasbene koncerte v času poletnega festivala.

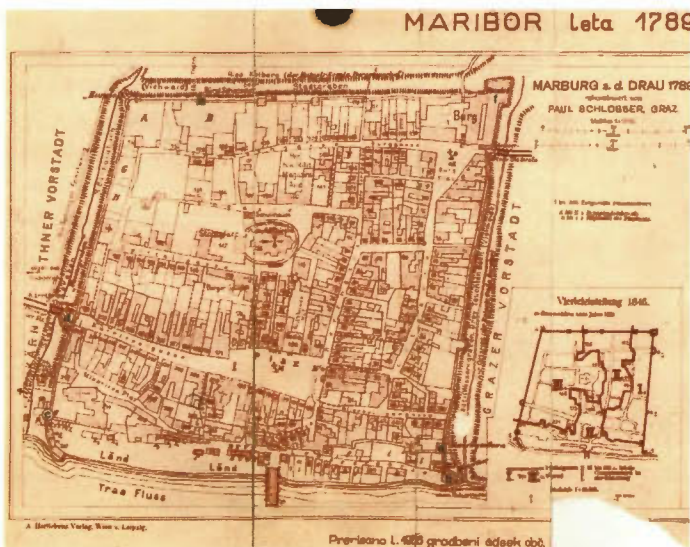
Načrt mesta z obzidjem in obrambni stolpi iz leta 1789.

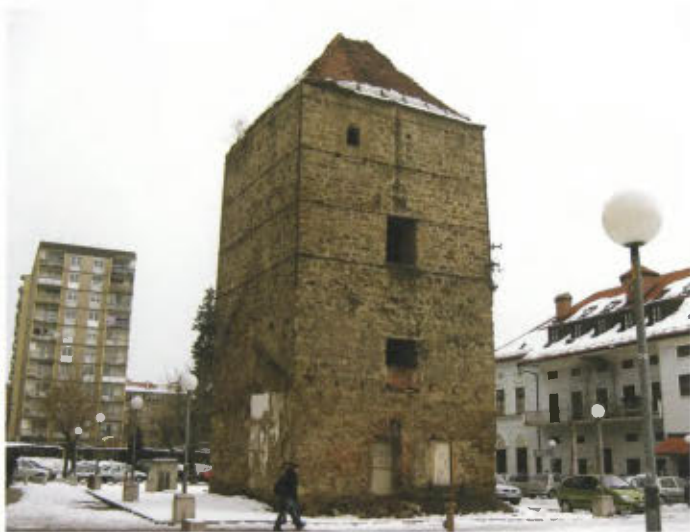
Srednjeveški Čeligijski stolp danes.

Čeligijski stolp, edini ohranjeni srednjeveški stolp v nekdanjem severnem mestnem obzidju, je v izredno slabem gradbenem stanju. Strešna konstrukcija je skoraj v celoti dotrajana, večletno zamažanje je povzročilo poškodbe stabilnosti objekta. Prenova je bila predvidena v sklopu gradnje lutkovnega gledališča v njegovi neposredni bližini. S tem, ko se je lokacija omenjene gradnje spremenila, je prenova stolpa že vrsto let predmet opozarjanj in prijav inšpekcijski službi. V letu 2006 je lastnik, Mestna občina Maribor, na vsa opozarjanja odreagirala z naročilom projektne dokumentacije za statično sanacijo.
