**KAMNI POTOK.** Spomladi 1974 so na dvorišču hiše Jožeta Podpadca, Kamni potok 11, na parc. št. 76, k. o. Stefan, pri kopenju jarka za vodovod razbili keramično cev antičnega vodovoda; 17. 10. 1975 je lastnik prinesel del cevi v Dolenjski muzej, 7. in 10. 5. 1976 pa smo opravili manjše sondiranje, da bi ugotovili stopnjo ohranjenosti in smer vodovodne napeljave.

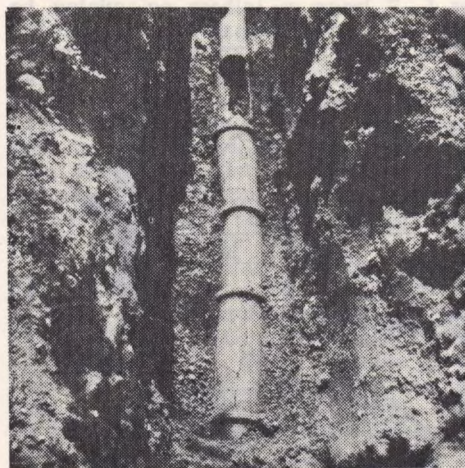
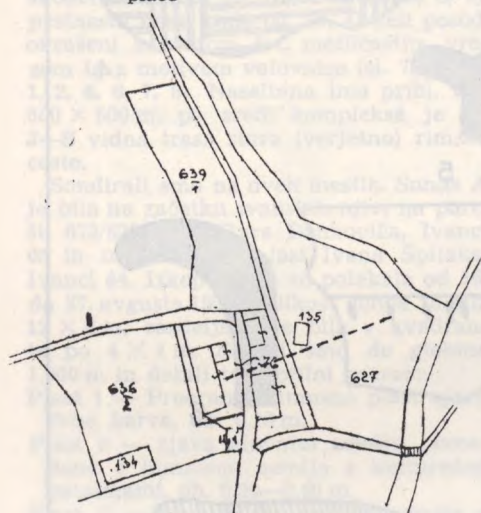
Sl. 80—81 Kamni potok pri Temenici, cevi rimskega vodovoda in situ; spodaj: izrez katastrskega načrta za najdišče

Fig. 80—81 Kamni potok near Temenica, The pipes of the Roman aqueduct in situ; below: the cutting of the cadastral survey plan of the finding place

V sondi, dl. 2,5 m, je bilo v gl. 75—80 cm postavljenih 5 dobro žganih keramičnih cevi, ki so se lepo stikale, vendar spoji niso bili posebej zatesnjeni. Cevi so precej poškodovane, saj je bila od petih le ena popolnoma cela, ostale pa so bile zdrobljene, vendar ne sesute. Dl. cevi je 32,6—40,5 cm, pr. pa 11—12,5 cm. Sprednji konec cevi je lijakasto razširjen, zadnji pa rahlo stisnjen. Skoraj polovica profila je bila zapolnjena z usedlinami.

Verjetno je vodovod dolg vsaj še 54 m v smeri proti Temenici na parc. št. 627, k. o. Stefan. Domačini so namreč povedali, da je travnik na mestu, do koder je dolžina merjena, dosti bolj vlažen od okolice, ob deževju pa tam priteka voda. Zato bi bilo treba sondirati še na tem mestu — D. B.
