Sl. 101 Ptuj, — Trstenjakova ulica, tloris izkopanih zifov

**RZIŠČE, XII, 12, Novo mesto.** — V okviru akcije Sondažno ugotavljanje srednjeveških grobišč smo se 1976 študijsko pripravljali in 1977 sondirali okolico p. c. sv. M. Magdalene. Sonda 1: ob j. steni prezbiterja tik za v. koncem ladje, dl. 200, š. 100, gl. 60 cm. — Sonda 2: ob jv.

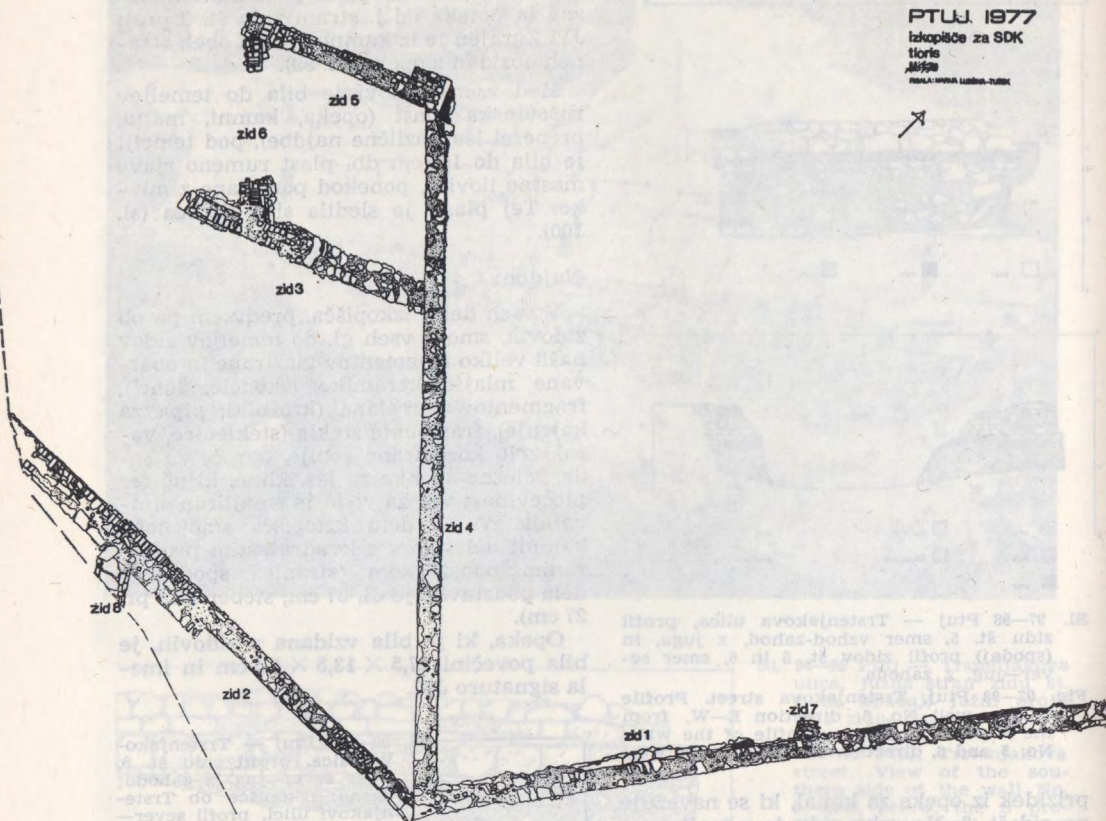
Fig. 101 Ptuj. Trstenjakova street. The ground-plan of all the excavated walls

Iz vseh naštetih elementov bi sklepali, da je tu stala zgradba, ki ji pripadata temelja z zidovi št. 1 in št. 4. Lesene konstrukcije so preprečevale pogrezanje v mehki in vlažni teren. Delno ohranjeni kletni zidovi so grobo ometani. Omet le grobo izravnava zunanjo stran neobdelanih kamnov. Ta dva zidova sta bila temelj in opora zidovom mlajše stavbe, za katero so stare temelje ohranili, delno prezidali in utrdili, delno pa po njih in skoznje naredili kanale (sl. 101). — I. T.

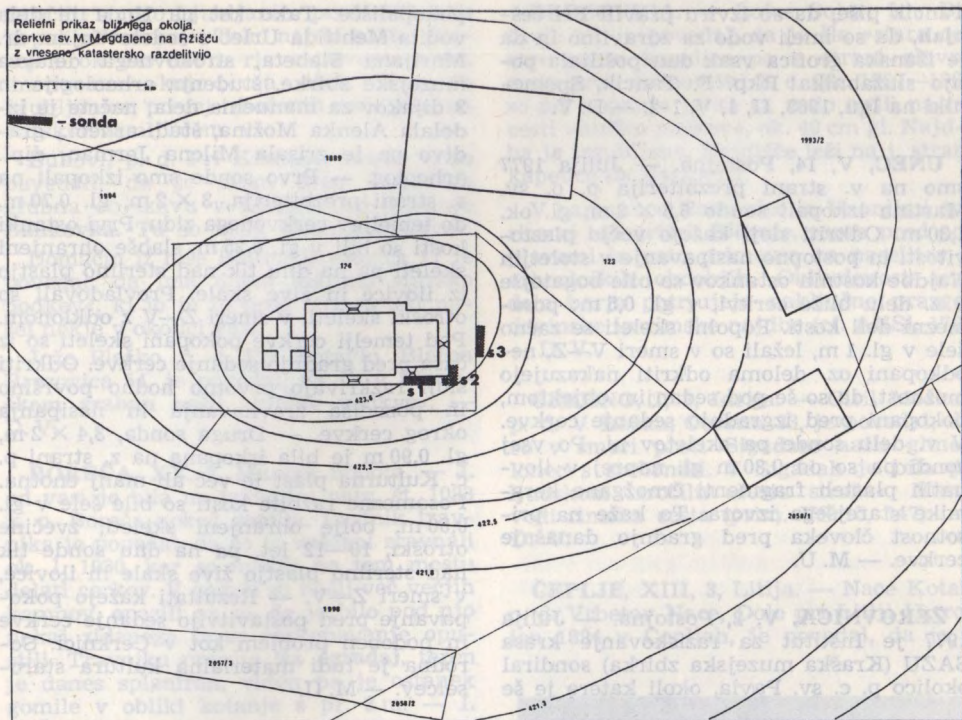
Sl. 102 Ržišče — reliefna podoba bližnjega okolja cerkve sv. Marije Magdalene z vneseno katastrsko razdelitvijo

Fig. 102 Ržišče. The relief drawing of the surroundings of St Mary Magdalene's with the drawn-in cadastral division

Sonda 3 priča o umetnem nasipavanju terase s cerkvijo, ki je tako postala sklenjen cerkven areal (parcels št. 124).
