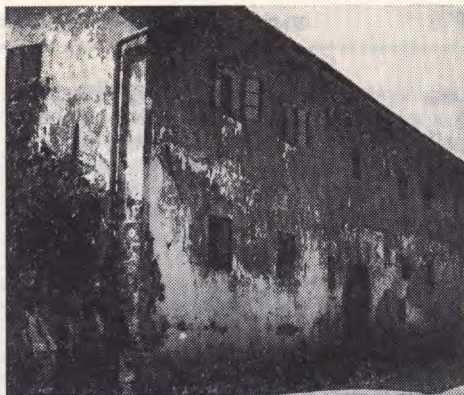
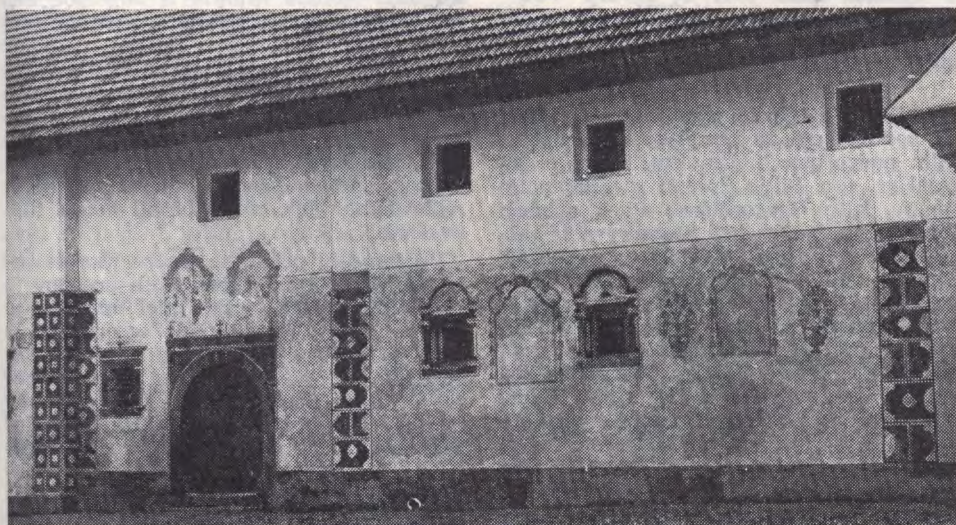
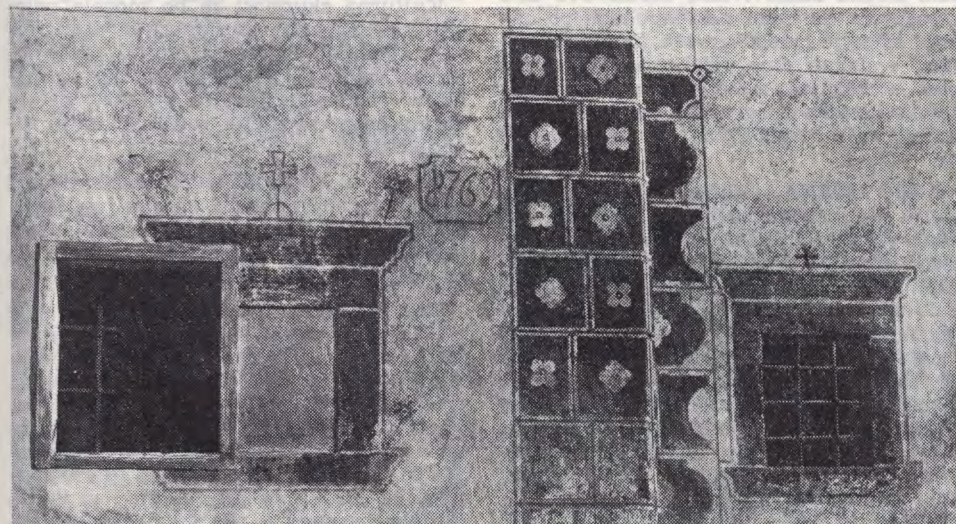
Sl. 13—15 Sentvid pri Ljubljani, Gunceljska  
37, hiša pred obnovo in potem; spodaj: de-  
tajl z odkrito letnico (foto A. Bar-Janša)

Fig. 13—15 Sentvid near Ljubljana, Guncelj-  
ska street 37. The façade before and after  
the restoration; below: a detail with the  
discovered date of the paintings. (Photo:  
A. Bar-Janša)

**ŠENTVID**, Ljubljana-Šiška. — Kmečka stavba iz 17. stol., **Gunceljska 37**. V osnovi je verjetno starejša, v 18. in 19. stol., vsakokrat v maniri svojega časa pa prenovljena. V l. 1967 so bile fasade obarvane temno rjavo, izpod odpadajočega beleža so bili vidni fragmenti slikarij. Naše sondiranje je pod večplastnim beležem odkrilo letnico prve preнове stavbe 1769 in slikane okenske okvire. Svetlobne odprtine so bile ob poznejših adaptacijah zazidane, zraven njih pa prebite odprtine za nova okna.

Prvo restavriranje v l. 1967 se je sčasoma izkazalo za neuspešno zaradi higroskopičnega kamenja, vzdiganega v fasade, in meteorne vode, ki je začela zaradi dvignjene in asfaltirane ceste zatekati pod fasado. V l. 1973/74 je bila opravljen drenaža, freske pa ponovno obnovljene v letu 1976. — Fasade so restavrirane tako, da so ohranjeni fragmenti konservirani, propadli ali manjkajoči deli slikarij pa dodani v svetlejšem odtenku, ki pa je tako malenkosten, da ne moti celotnega vtisa. Freske je restavriral ak. slikar Viktor Snoj. Drenaža in obnova fasad je bila izvedena iz sredstev KS Ljubljana Šiška.
