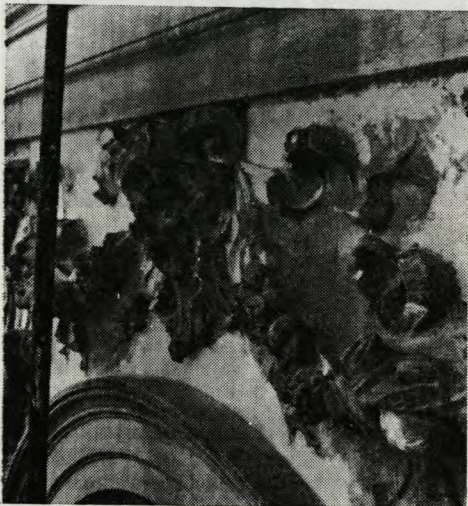
Sl. 149 Ljubljana, štukatura na Operi med restavracijo

Fig. 149. Ljubljana, the Opera house stuccoes during restoration

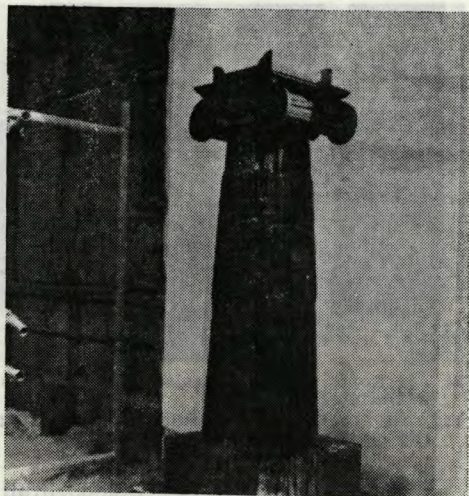
Sl. 150 Ljubljana Navje, nagrobnik Valentina Vodnika med restavracijo

Fig. 150 Ljubljana Navje, the tombstone of Valentin Vodnik during restoration
