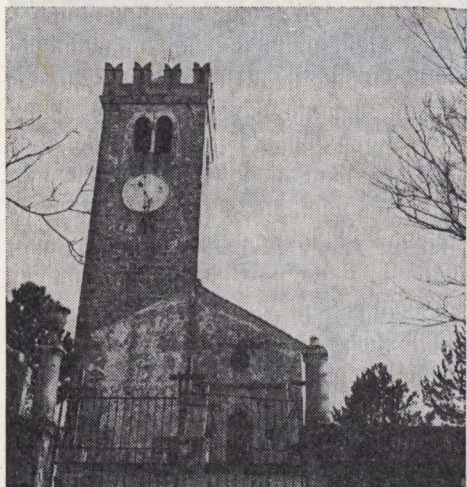
Sl. 170. Kojško — p. c. sv. Križa pred obnovo lope

Fig. 170 Kojško — filial church of the Holy Cross before the restoration of the porch

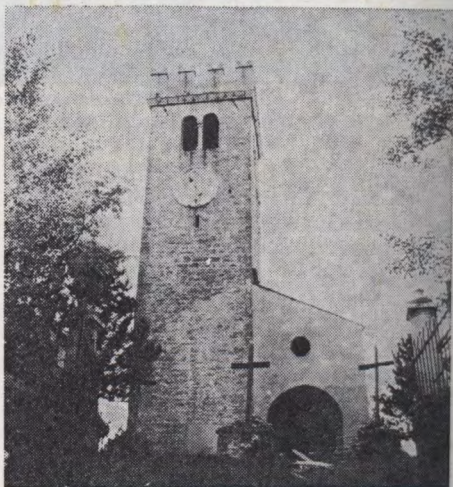
Sl. 171. Kojško — p. c. sv. Križa po obnovi lope

Fig. 171 Kojško — filial church of the Holy Cross after the restoration of the porch
