Sl. 176. Ljubljana — Fužinski grad, stanje fasad

Ljubljanski kulturni skupnosti je LRZVNKD sestavil program najnujnejših konservatorskih del na gradu **Fužine**. Po tem programu bi RC restavriral portale stolpov in grajske kapele. Odbor za obnovo gradu pri občinskem komiteju za družbene dejavnosti občine Lj. Moste-Polje je sestavil tudi razpis za oddajo prostorov v gradu, obenem pa zbira ponudbe za adaptacijo gradu Fužine. Izvajalci morajo že pri izdelavi projektov sodelovati s predstavniki LRZVNKD in s komitejem za družbene službe občine.

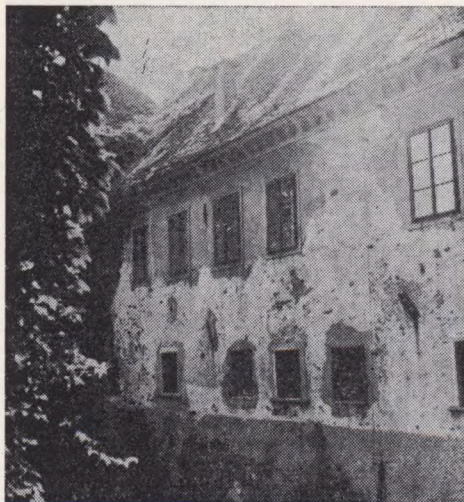
Fig. 176 Ljubljana — the Fužine castle, situation of the facades
