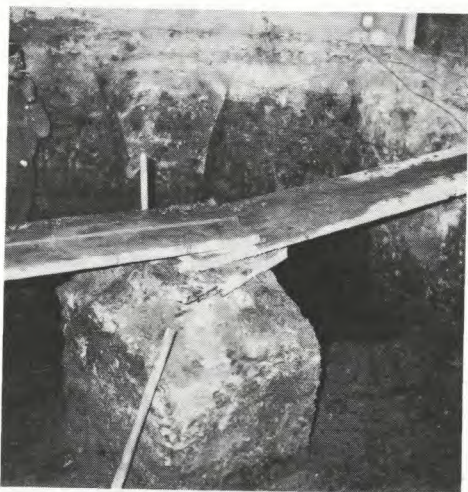
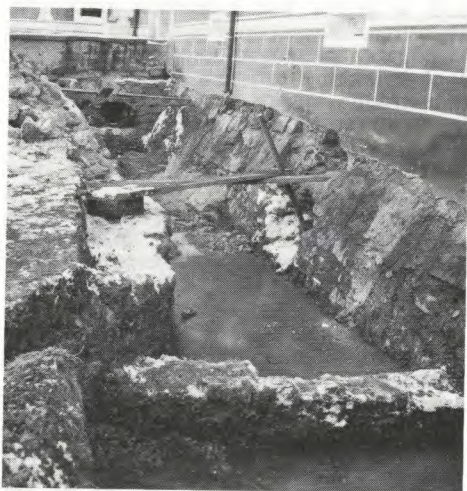
Sl. 44. Sopote — Olimlje: delno izkopen obrambni vodni jarek in odstranjevanje nasutja v lekarniškem stolpu

Fig. 44 — a, b: Sopote — Olimlje: partially excavated defence water moat and removal of stones from the pharmacy tower
