Ime: **Perati – cerkev sv. Petra**

Ime: **Piran – arheološko najdišče Piran mesto**

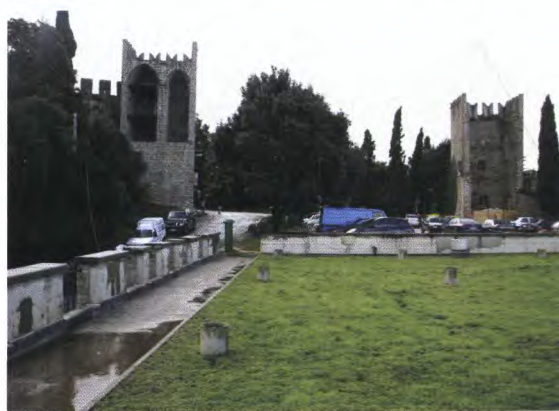
Prostor obdelave med stolpoma 5 in 6 (foto: ZVKDS, OE Piran)
