## 258

*Naselje: Veliko Tinje*

*Ime: cerkev sv. Petra in Pavla*

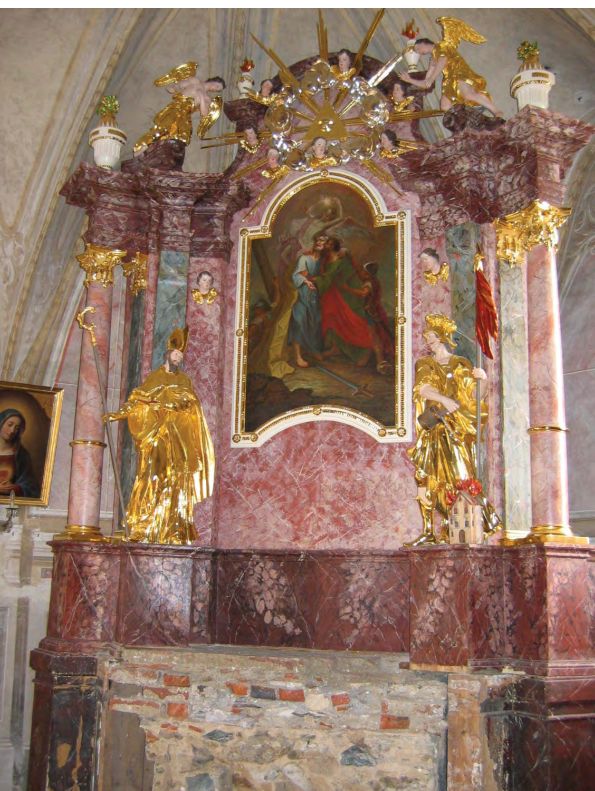
Restavriran glavni oltar po odstranitvi kamnite menze  
(foto: A. Horvat)

s pripadajočim okvirjem ponovno nameščena na originalno mesto. Odstranjen je bil tabernakelj iz 19. stoletja in namesto njega nameščen baročni. Vendar se je izkazalo, da je leta 1896 nameščena kamnita oltarna menza previsoka in preveč masivna in ne dopušča ponovne postavitve tabernaklja na prvotno mesto.

V duhu restavriranja originalnega oltarja bi bilo treba kamnito menzo odstraniti in prezentirati Holzingerjevo delo v prvotni podobi. Z nastalo situacijo je bil seznanjen župnijski urad. Ustanovljena je bila strokovna komisija, katere naloga je bila, da odloči o možnosti odstranitve kamnite menze. Sklenjeno je bilo, da je kamnito menzo glavnega oltarja, ki je bila dodana leta 1896, mogoče odstraniti s sedanje lokacije z namenom, da se restavrira in prezentira Holzingerjev oltar v prvotni podobi. Potrebno jo je strokovno kamnoseško demontirati, baročne stopnice pa pomakniti bližje k oltarju. Kamnito ploščo in podstavke iz menze glavnega oltarja bi bilo smiselno uporabiti namesto obstoječe oltarne mize v prezbitoriju, ki je proizvod oblikovanja šestdesetih let 20. stoletja in je neprimerna. Tako bi ostala v cerkvi, za katero je bila oblikovana, in bi smiselno dopolnila oba stranska oltarja.

Kamniti menzi na levem in desnem stranskem oltarju, ki sta bili dodani prav tako leta 1896, nista moteči in ju ohranimo in situ. Župnijski urad se je strinjal z odločitvami strokovne komisije. Kamnita menza je bila odstranjena. Pri odstranjevanju je bilo najdenih nekaj kamnitih fragmentov iz časa gotskega obokanja prezbitorija. Ta je bil verjetno leta 1692 baročno obokan in nekoliko pozneje poslikan.

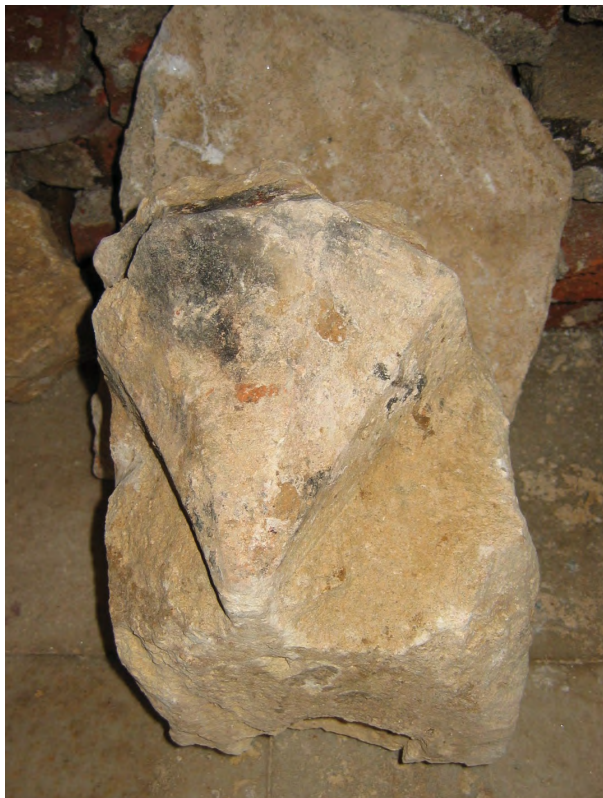
Kamniti služnik, najden v zidavi menze (foto: A. Horvat)
