## 107

Ime: Ljubljana – stanovanjski blok Šahovnica

## 108

Ime: Ljubno – cerkev Marije Pomočnice

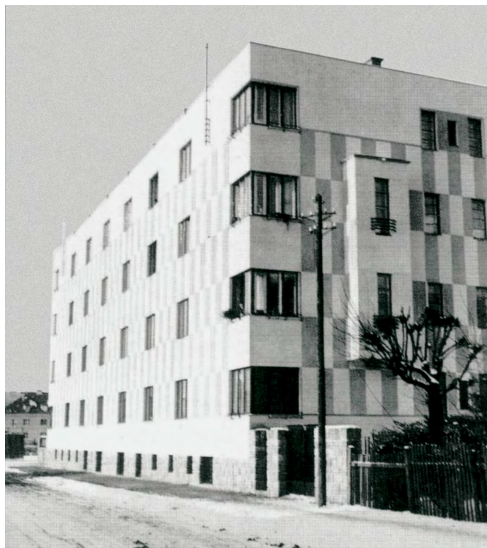
Pogled na stanovanjski blok Šahovnica okoli leta 1931  
(vir: B. Zupančič, Arhitekt Josip Costaperaria in ljubljansko moderno meščanstvo, stran 75)

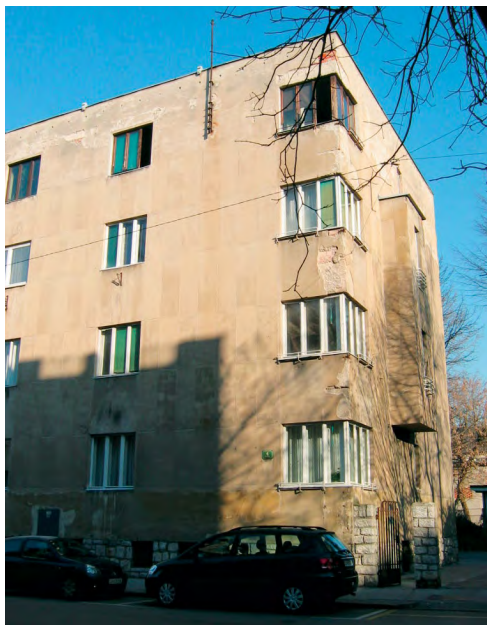
Pred obnovo so bili ometi v izredno slabem stanju. Predvsem na izpostavljenem vogalnem delu in pod napuščem so bile poškodbe ometov kritične. Vidni so bili razpoke, luščenje in odstopanje ometov. Na območjih kjer je bilo prisotno zamakanja fasadnih površin, je bil zmrzlinško poškodovan tudi grobi omet, ki je razpadal in odstopal od podlage. Tonsko členitev fasade, po kateri je objekt dobil ime in ki je lepo vidna na arhivskih fotografijah, je zob časa popolnoma zabrisal. Na obstoječih še prvotnih oknih so bili vidni razpoke in luščenje opleskov, les je bil na izpostavljenih delih uničen. Večina oken je bila že zamenjana z novimi, ki sicer v členitvi in materialu sledijo prvotnim, vendar so profili posodobljeni. Kljub večkratnemu urgiranju tako pristojne konservatorke kot gradbenega nadzora ter Mestne občine Ljubljana, ni bilo mogoče doseči, da bi se sočasno oziroma z manjšim časovnim zamikom zagotovila tudi obnova fasade dela bloka na naslovu Levstikova ulica 9.

Šahovnica pred prenovo (foto: M. Režek Kambič, 2005)

Fini ometi v celoti in del grobih ometov so bili odstranjeni. Na prvi pogled preprosta geometrijska členitev fasade je zahtevala kar nekaj vzorcev v fazi uvedbe v delo. Vtis šahovskih polij so namreč ustvarjala zgolj pravokotna polja fino zaribanega ometa in poglobljena polja klasičnega praskanega ometa – teranove. Da bi se izognili nepravilnostim pravilne geometrijske mreže, je bila rekonstrukcija členitve dvignjenih in poglobljenih polj zastavljena že v fazi grobega ometa. Členitev dvoriščne fasade, ki je bila uničena zaradi zavezniške bombe leta 1945 in nato delno preurejena, je bila povzeta

po še prvotni fasadi dela bloka na naslovu Vrtača 9. Polja finega zaribanega ometa so bila izvedena z industrijskim ometom proizvajalca Rōfiks 510, katerega oker ton je bil najbližje prvotno uporabljenemu ometu, izdelanemu iz savske mivke in apna. Za rekonstrukcijo poglobljenih polj pa je bil uporabljen pigmentiran praskani omet (teranova) proizvajalca Baumit. Zaradi pomanjkanja finančnih sredstev se lastniki niso odločili za obnovo oken, zamenjana so bila zgolj stopniščna in kletna okna, vhodna vrata pa so bila obnovljena. *Marija Režek Kambič*

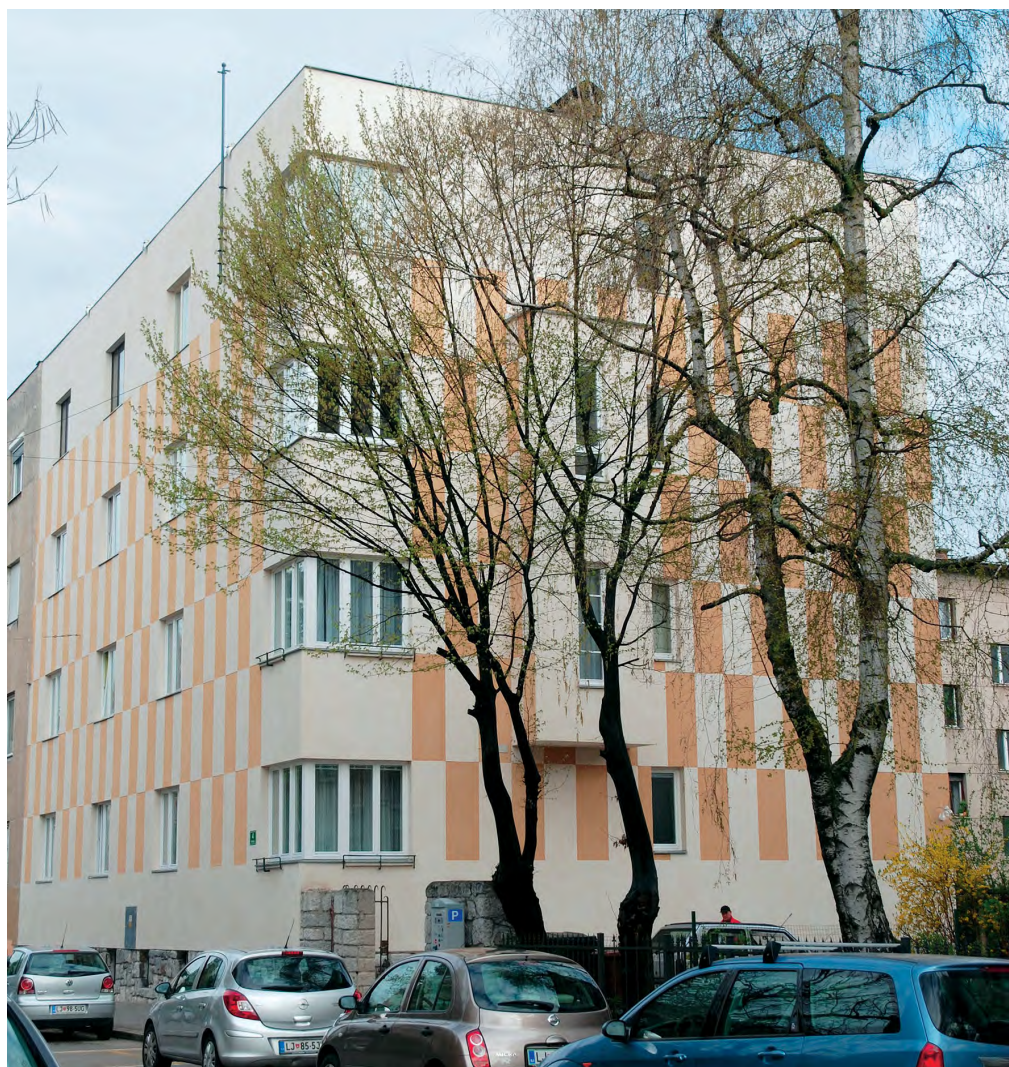
Ljubljana, stanovanjski blok Šahovnica po prenovi (foto: M. Režek Kambič, 2009)

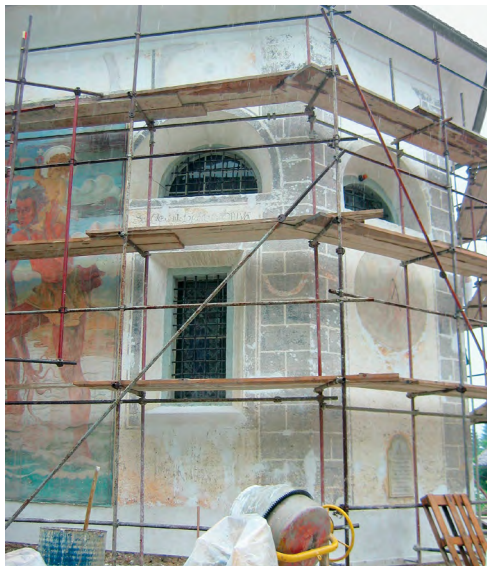
Ljubno, cerkev Marije Pomočnice, pogled na cerkev po čiščenju beležev (foto: N. Leben, 2009, Arhiv ZVKDS, OE Kranj)

Pri predhodnih ogledih cerkvene fasade ob izdaji kulturnovarstvenih pogojev za obnovo smo ugotovili, da so pod večplastnimi beleži ohranjeni baročni ometi, ki niso bili nikoli preplasteni, zato so bili v skladu z varstvenim režimom določeni pogoji z navodili, da se ometi v celoti ohranijo, pokrpajo in prebelijo. Krajanje so omete očistili, nato pa so zidarji pod vodstvom mojstra Franca Novaka iz Imenj pri Moravčah pokrpali dotrajane dele, zamenjali cementne plombe z apnenimi, fasado pa so prebelili z apnenimi beleži. Ohranjeni napis je sondirala in restavriral mag. Eva Tršar Andlovic. Freske akad. slikarja Mihe Maleša še čakajo na restavriranje.

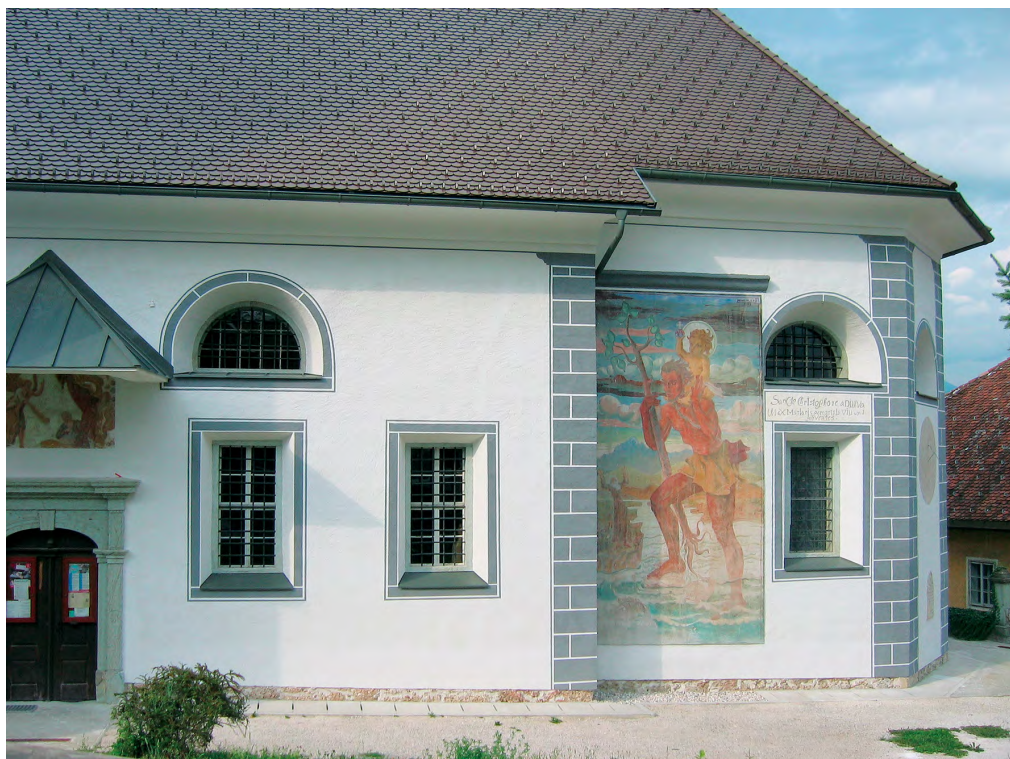
Ljubno, cerkev Marije Pomočnice, pogled na obnovljeno fasado (foto: N. Leben, 2009, Arhiv ZVKDS, OE Kranj)
